**BRUXELLES. Square Marguerite, 35**  
(= partiellement en zone de protection du site des Squares du quartier Nord-Est / Inventaire)  
**DEMANDE DE PERMIS D'URBANISME:** Remplacer l'ensemble des garde-corps situés en façades à rue d'un immeuble de logements

### Avis de la CRMS

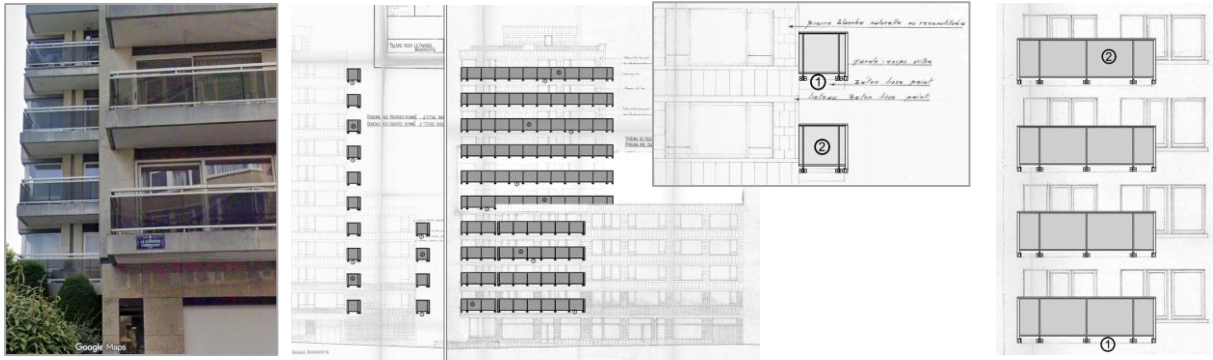
- structure aluminium thermolaqué gris dont la hauteur répond aux normes en vigueur,
- vitrage fumé gris-clair disposé sur toute la hauteur des garde-corps,

- montants fixés sur les rives extérieures des balcons, à peindre en blanc, et vitrages placés en retrait des montants, côté balcons.

Garde-corps existant (© Google Street View) et plans de la situation projetée extraits de la demande

La demande porte sur le remplacement et la mise aux normes des garde-corps des terrasses situées en façades à rue. L'intervention fait suite à la rénovation des terrasses, rendue nécessaire par des problèmes d'étanchéité. Les garde-corps existants, d'une hauteur d'environ 1 m, sont composés de vitrages fumé brun et de montants métalliques fixés sur la partie supérieure des bandeaux en béton. En raison de problèmes de corrosion et de stabilité, il est proposé de les remplacer par des garde-corps présentant les caractéristiques suivantes :
