BRUXELLES. Place Sainte-Gudule, 20 Cathédrale Saints-Michel et Gudule (= classée comme Monument)

PERMIS UNIQUE: Restaurer et conserver la verrière du jugement dernier de la cathédrale des saints Michel et Gudule de Bruxelles. Les travaux consisteront à restaurer la structure et les vitraux avec la mise en place d'une verrière de protection

Avis conforme de la CRMS

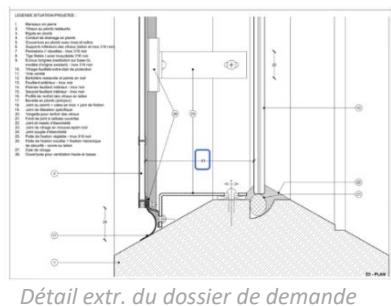
Détail extr. du dossier de demande

. Les détails montrent un vide de 81mm entre le vitrail et le vitrage de protection. Or, il est d'usage que le vide entre les deux vitres ne dépasse pas 35 à max.70 mm afin d'assurer une bonne ventilation. Dès lors, la CRMS demande d'adapter le détail pour que la largeur du vide reste inférieure à cette distance de 70mm. La réduction du vide améliorera par ailleurs la lisibilité des pierres, notamment des remplissages dans la partie haute des lancettes.

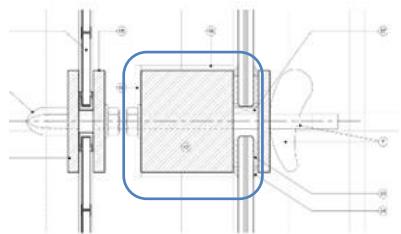
Détail extr. du dossier de demande

. Contrairement au dossier précédent, les barlotières existantes ne seront pas remplacées mais restaurées, ce qui est positif. Un joint de dilatation est prévu entre les barlotières et les meneaux afin d'éviter que les pierres ne se dégradent à nouveau. La CRMS recommande d'enrober d'une feuille de plomb la partie de la barlotière comprise dans la pierre, ce qui correspond davantage à une mise-enœuvre traditionnelle que le joint souple prévu dans la demande (voir CdCh p.31.60.18 et note explicative).
