BRUSSEL. Grote Zavel 40 Korte Minimenstraat 2 - 4 (arch. V. DIRICKX, 1920)

UNIEKE VERGUNNING : Gedeeltelijke sloop, herbouw en herbestemming van de voormalige bontfabriek Raymond Mallien, die momenteel wordt gebruikt voor detailhandel en woningen, tot een commercieel gebouw met winkels, een evenementenruimte en andere aan de winkels gerelateerde ruimtes

**Eensluidend advies van de KCML**

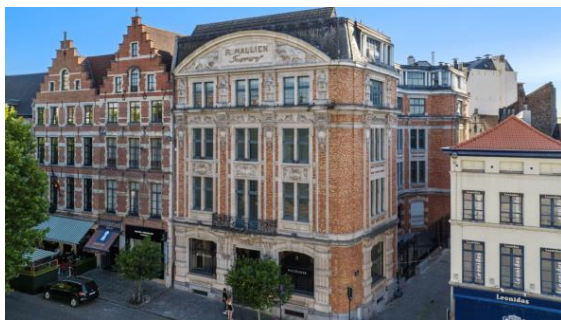
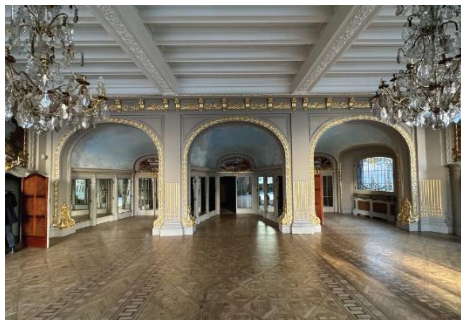
Foto's van de bestaande toestand uit de aanvraag

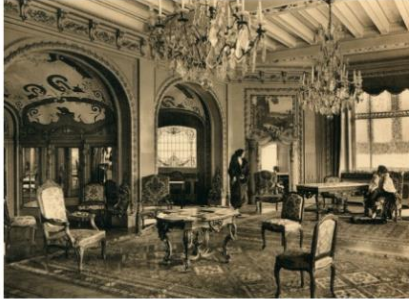
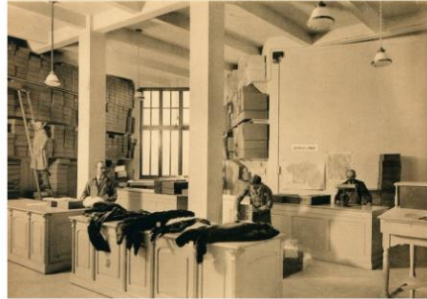
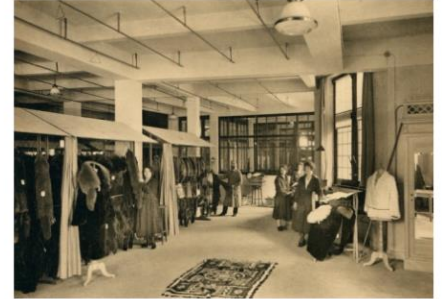
*Foto's van de oorspronkelijke verkoopruimte en van de confectieateliers (documenten uit de aanvraag)*

Het gebouw is georganiseerd volgens een U-vormig grondplan met vijf bouwlagen. Het is representatief voor dit type kleinschalige industriële onderneming, waarin de eigenlijke manufactuur, ingericht op de hoogste verdiepingen, werd gecombineerd met kantoren en een verkoopruimte. Dit voor de klanten toegankelijke salon op de gelijkvloerse verdieping werd rijkelijk gedecoreerd met lambriseringen, wand- en plafondschilderingen. Het wordt onder meer gekenmerkt door de aanwezigheid van drie decoratieve nissen met spiegelwanden.

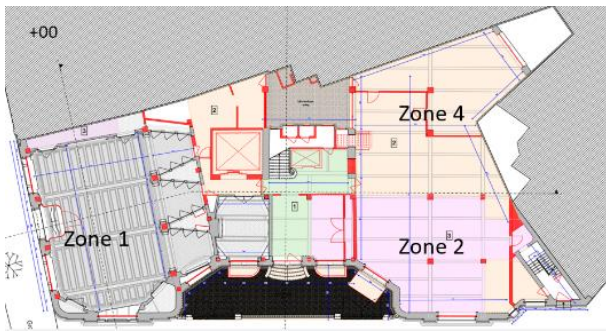
*Schema uit het aanvraagdossier*

Zone 1 : historisch salon en directieruimte op gelijkvloers

- behoud van de balkenstructuren, onderaan verstevigd met een opgelijmde wapening alsook met een betonnen zelfdragende opstortlaag ter hoogte van de bovenliggende vloerplaat,
- versteviging van de vloerplaten langs onder, vanuit de kelder,
- vervangen van de kolommen,
- het tijdelijk demonteren en stockeren van een beperkt deel van de aanwezige decors (zie werkwijze bepaald in het dossier) i.f.v. de ingrepen op de balken en het vervangen van de kolommen, en het herplaatsen van de authentieke materie op identieke wijze,

Zone 2

- maximaal behoud van de balkenstructuur d.m.v. onderaan gelijmde wapening,
- vernieuwen van de betonplaten,
- nieuwe opstortlaag op de balken, samen gestort met de nieuwe vloerplaat,

Zone 3, met name de kelderverdieping

- behoud van de balken en de vloerplaten vernieuwen kolommen,
- toevoegen van kolommen om de overspanning op de balken te halveren,
- verstevigen van de funderingen,

Zone 4

- slopen van de bestaande structuur
- vernieuwen naar bestaand model “volgens een zo goed als identiek plan” volgens hedendaagse normen bredere balken en dikkere vloerplaat.

Omdat de bestaande betonstructuur zoals geconcipieerd door Hennebique volgens de aanvrager niet voldoet aan de vooropgestelde gebruiksflexibiliteit, noch aan de gewenste belastingsklasse gedefinieerd in de huidige Eurocodes, noch aan de normen qua brandveiligheid, worden volgende ingrijpende stabiliteitswerken voorgesteld. Het dossier telt een hybride werkwijze voor, gedifferentieerd in 4 zones volgens bijgevoegd schema.

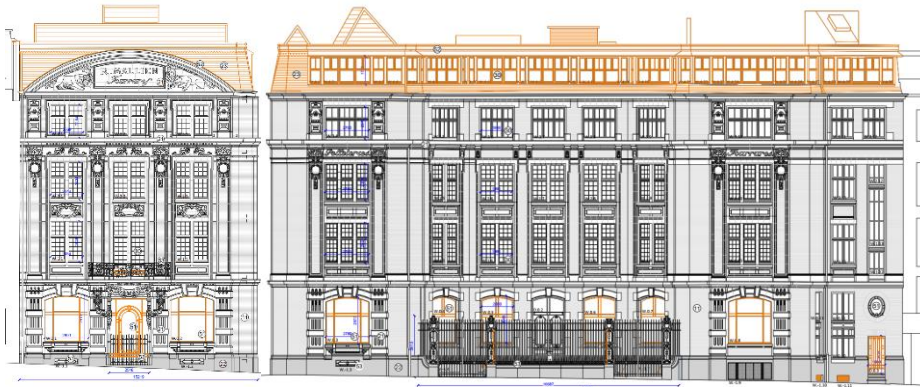
*Opstand van de bestaande gevels met aanduiding van de afbraakwerken, documenten uit de aanvraag*

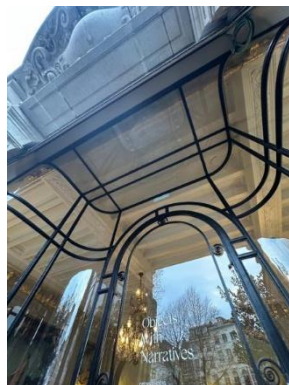
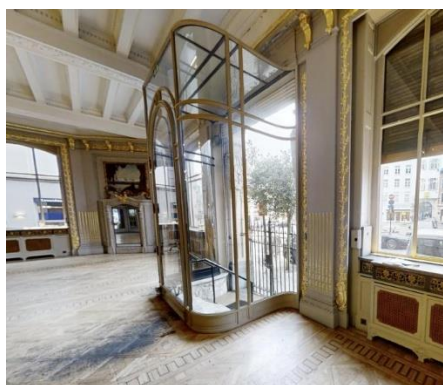
*Bestaande toestand van de hoofdingang, foto's uit de aanvraag*

- *hoofdingang Grote Zavel : vernieuwen van het schrijnwerk d.m.v. geassembleerde en gebogen stalen profielen met thermische onderbreking, restaureren en hergebruiken van de decoratieve elementen in smeedijzer, en plaatsen van een warmteluchtgordijn boven de deur,*
- *dienstdeur: vervangen door een identieke nieuwe deur met thermisch onderbroken profielen, en hoogwaardig gelaagd dubbel glas,*
- *deur aan de Korte Minimenstraat: restaureren en hergebruiken van de smeedijzeren elementen, integreren van hoogwaardig gelaagd glas (type FINEO).*

De KCML brengt een ongunstig advies uit over de vervanging van de inkompartij aan de Grote Zavel. Dit erg verfijnd schrijnwerkgeheel is in goede staat en moet eveneens behouden en gerestaureerd worden.

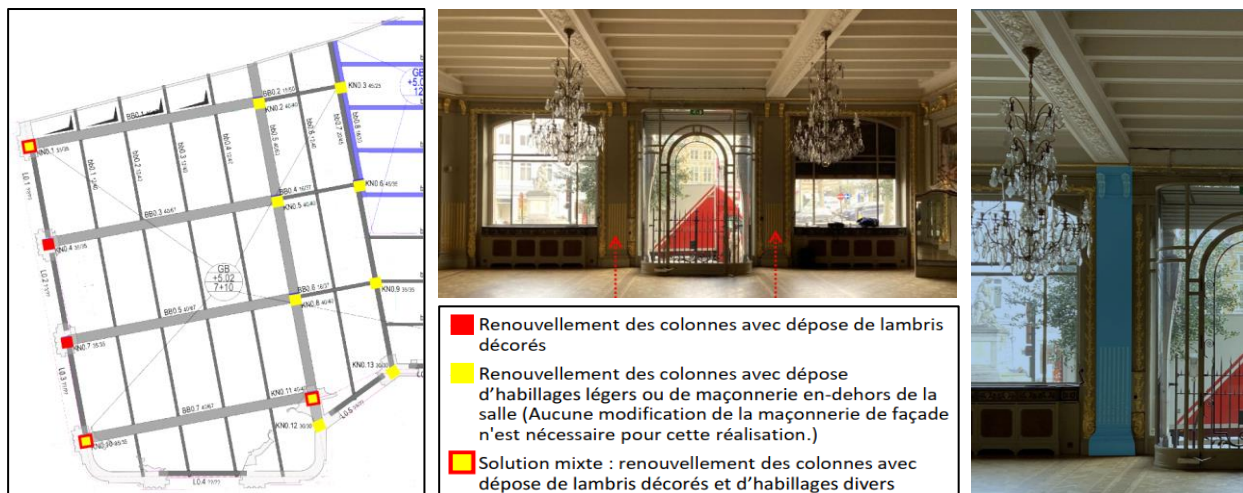
*Voorbeeld van delen van omkastingen die tijdelijk verwijderd worden ter hoogte van de kolommen, en teruggeplaatst op identieke wijze, grafische documenten uit de aanvraag*

Het tijdelijk demonteren van de decors, met het oog op de versterking van de kolommen en de balkenstructuur, maakt het voorwerp uit van een uitgewerkt protocol dat het behoud van de bestaande materialiteit als uitgangspunt hanteert. Zoals hoger vermeld, wordt deze werkwijze aanvaard onder uitdrukkelijke voorwaarde dat het tijdelijk verwijderen van de decors **strikt beperkt blijft (zie hoger)** tot enkel de in het dossier opgenomen delen van de omkastingen en uitsluitend voor de kolommen en balken, zoals beschreven in het dossier.

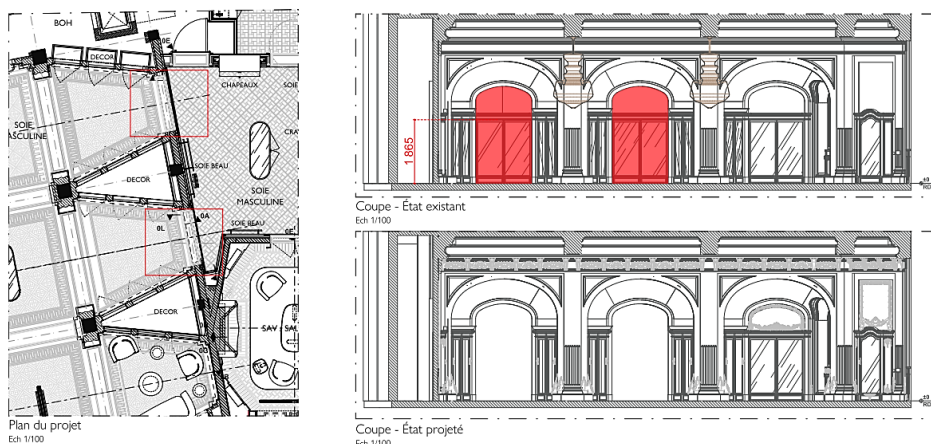
*Detailplan en snedes van de nissen het verkoopsalon, uit de aanvraag*

Een bijzonder karakteristiek onderdeel van het beschermde salon wordt gevormd door de drie trechtervormige nissen die de voormalige paskamers omlijsten. De KCML begrijpt dat deze zone aanpassingen vergt in functie van het nieuwe programma, met name om een vlotte doorstroming naar de achterliggende ruimtes te verzekeren. Om die reden aanvaardt zij het verwijderen van de bestaande deur met bovenlicht van de centrale travee. Daarentegen wordt uitdrukkelijk gevraagd om de symmetrie van de drie nissen te vrijwaren en in linker nis (gezien vanaf de Grote Zavel) zowel de deur als het bovenlicht met de bestaande schildering in situ te behouden. De karakteristieke afbeelding van een das vormt een beeldbepalend element van het salon en dient integraal behouden te blijven op zijn huidige locatie.

- restaureren van de decors in het grote salon en het kantoor van de directeur,
- integratie van de speciale technieken,
- aanpassen van de nissen: verwijderen van de deuren met bovenlicht in de centrale en de linker travee, herschilderen van de plafonds, vervangen van de spiegels door glas.
