N/Réf. :	BXL22971_755_PUN	BRUXELLES. Rue Jacques Jordaens, 22 (arch. Jean MAELSCHALCK
Gest. :	AA/AT	– 1901)
V/Réf. :	2043-0974/01/2024-537PR	(= zone de protection de l'Hôtel de Brouckère / Inventaire)
Corr DPC:	Anne TOTELIN	PERMIS UNIQUE: rénover une maison unifamiliale
NOVA :	04/PFU/2002901	Demande de BUP – DPC du : 17/02/2026

Avis conforme de la CRMS

Étendue de la protection

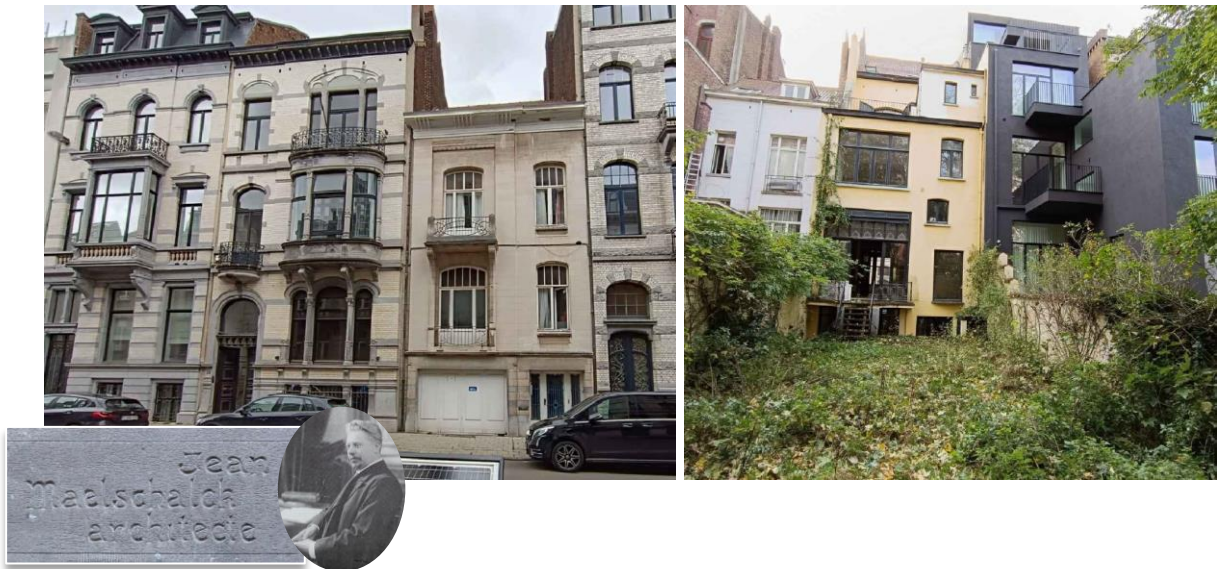
Cette maison éclectique, ponctuée de touches Art Nouveau, se distingue par son état de conservation relativement remarquable. La façade principale, en briques blanches rehaussées de pierre bleue, présente une composition asymétrique, avec une logette en pierre à plan courbe surmontée d'une terrasse. Des sgraffites, réalisés entre 1990 et 2010 d'après des modèles anciens, décorent les tympans du deuxième étage. Certaines modifications sont toutefois visibles par rapport à l'élévation originale, notamment au niveau des impostes, de la porte d'entrée, de certains verres colorés et des châssis qui ne sont plus d'origine. La façade arrière, plus simple, conserve sa composition initiale, avec de grandes baies au sous-sol et au bel étage mettant en valeur la menuiserie et les vitraux. Une petite annexe, abritant cuisine et sanitaires, a été ajoutée sur la travée plus étroite à l'arrière en 1952.
