**BERCHEM-SAINTE-AGATHE. Rue du Broek, 51**  
**(= Monument classé)**  
**PERMIS UNIQUE: Restaurer la ferme Pie Konijn**  
**Demande de BUP – DPC / BUP – DU du : 27/03/2026**

**Avis de la CRMS**

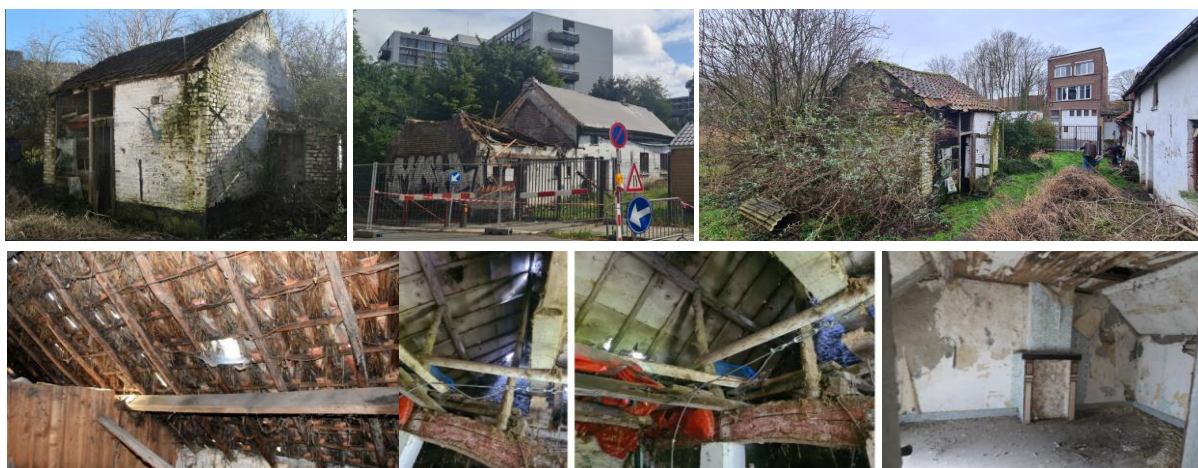
En juin 2025, l'ancienne porcherie s'effondre à la suite de la rupture de sa panne faîtière. À ce jour, l'état de la ferme demeure préoccupant et continue de se dégrader malgré les interventions engagées, notamment la mise hors eau réalisée en 2024.

État actuel du bâtiment (extrait du dossier)

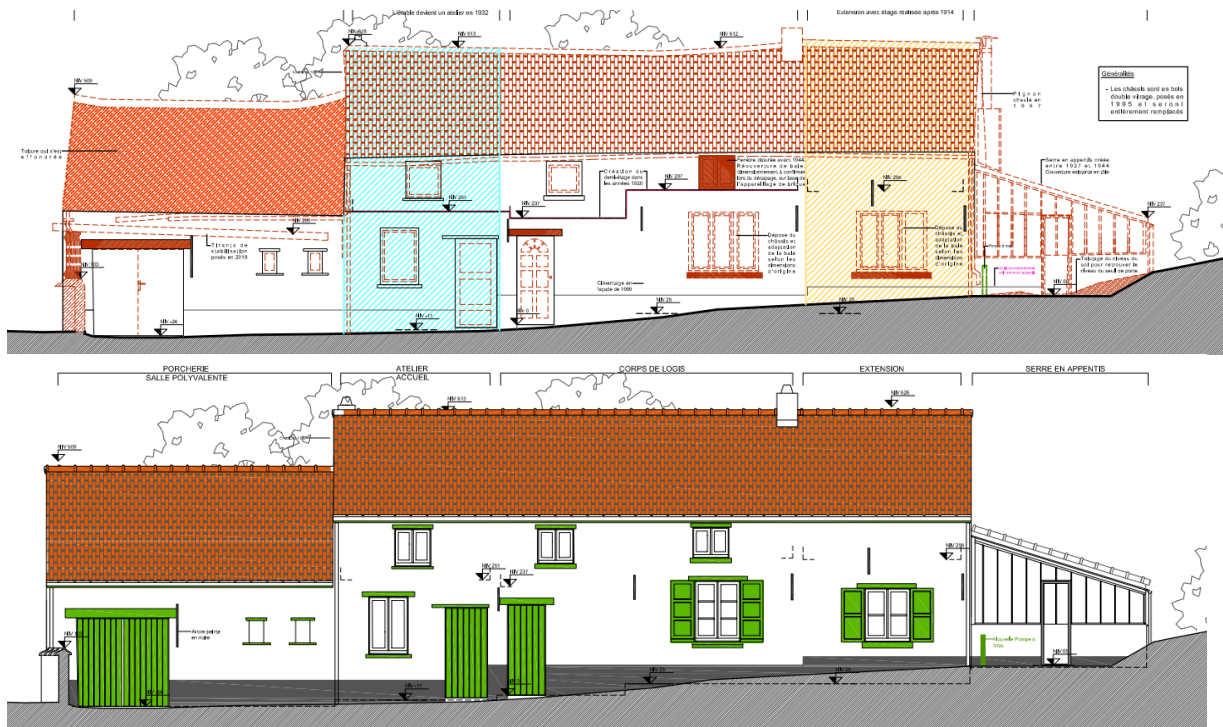
Sur le plan architectural, l'intervention vise la restauration de l'enveloppe en retrouvant les caractéristiques d'origine : restitution des baies dans leurs proportions initiales, réouverture d'ouvertures murées, remplacement des menuiseries par des modèles en bois inspirés du début du

XXe siècle (à petits bois, peints en vert), ajouts de volets, restauration des maçonneries avec finition à la chaux et soubassement foncé, etc. Les éléments instables sont reconstruits, tandis que certains détails (linteaux, appuis) sont remplacés à l'identique et d'autres conservés quand c'est possible. Un conduit de cheminée est supprimé.

Façade, situation existante et projetée, extraits du dossier

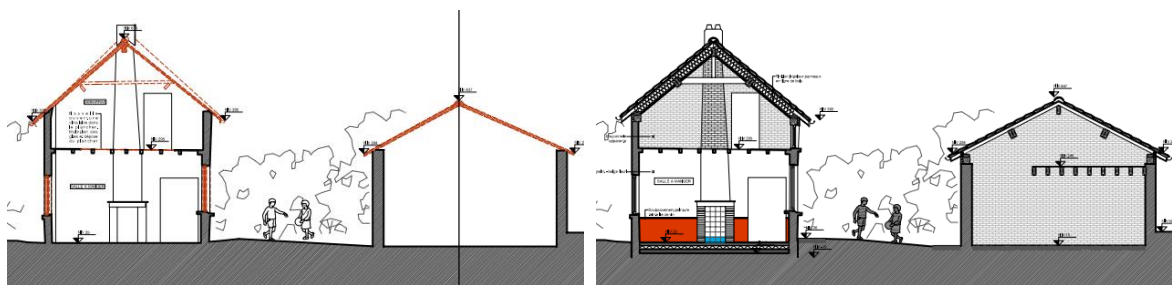
La toiture, réalisée selon des techniques artisanales et avec des moyens limités, fait l'objet d'une reconstruction complète, la structure existante étant trop dégradée et peu stable. Une nouvelle charpente traditionnelle est mise en place, adaptée à la géométrie irrégulière du bâtiment, intégrant une isolation et un renforcement structurel (poutre de ceinture en béton côté intérieur). Le débord de toiture est reconstitué. Les matériaux de couverture sont choisis dans la continuité de l'existant (tuiles de type flamand de récupération). La serre en appentis est également entièrement reconstruite, avec une nouvelle couverture.

Coupe, situation existante et projetée, extraits du dossier

- Traiter le détail du débord de toiture avec chevrons apparents de manière plus conforme à l'existant et vérifier la compatibilité de la sous-toiture en fibre de bois avec ce détail. La sous-toiture en fibre de bois doit s'arrêter au nu du mur de façade
- Veiller à rendre les gouttières aussi discrètes que possible et éviter de les souligner par une planche de rive.
- Renoncer à une tuile de rive, préférer un ragréage sous tuile ou un bourrelet en zinc discret.
- Choix de la tuile: rustique petit format type Pottelberg, idéalement de récupération (voir remarque générale).

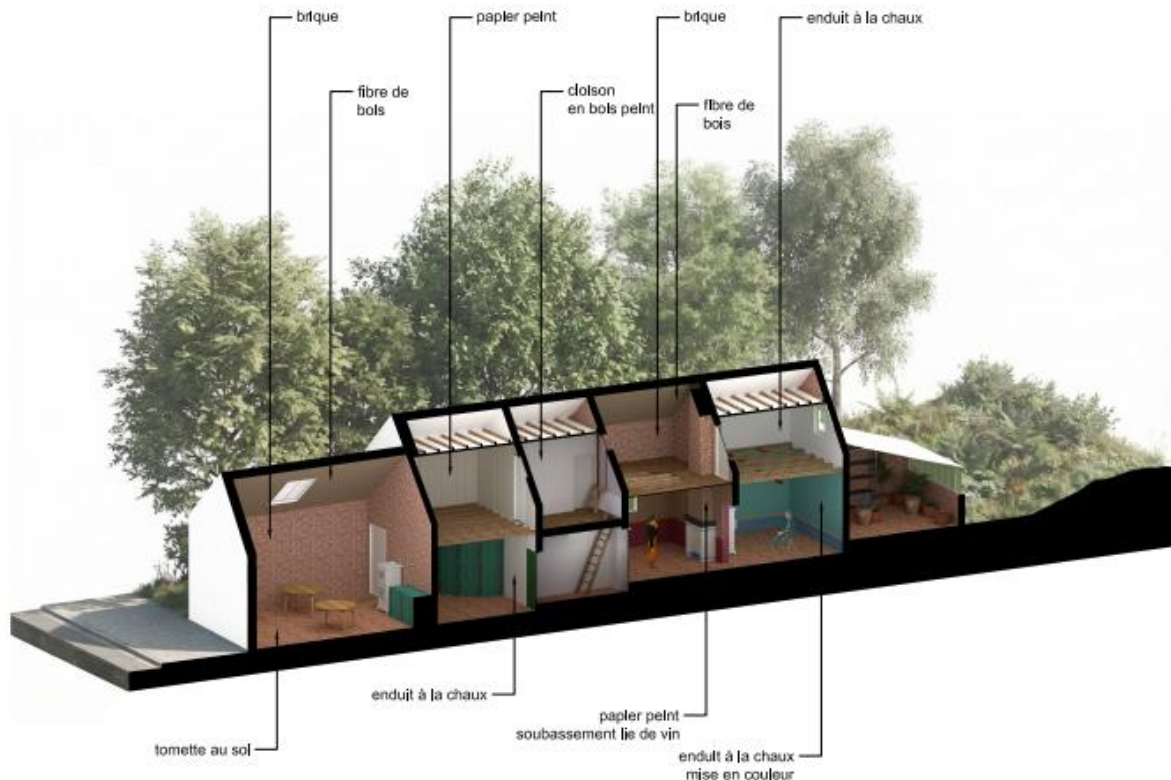
À l'intérieur, les finitions s'appuient sur des matériaux simples de coutume dans ce type de bâtiment et étayés par l'étude historique et l'examen de ce qui subsiste sur place (tomettes, carrelages, papiers peints) et parfois de récupération, avec des enduits à la chaux et des peintures. Certaines pièces conservent un aspect brut, notamment dans les espaces qui n'étaient historiquement pas finis.

Intérieur, situation projetée, extraits du dossier

L'étage, difficilement exploitable en raison de contraintes physiques et structurelles, est en grande partie rendu inaccessible au public. Le projet propose toutefois une « mise en scène » spatiale consistant à déposer partiellement les planchers afin de rendre visibles les pièces depuis le rez-de-chaussée. Cette approche permet de montrer la structure et l'organisation du bâtiment sans nécessiter une mise aux normes complète.
