BRUXELLES. Rue d'Assaut, 9 - Hôtel de maître néoclassique  
(= classé en totalité comme monument)  
**AVIS PRÉALABLE:** Réaffectation, restauration et rénovation en  
hôtel  
Demande de BUP – DPC du 01/06/2026

### Avis de principe de la CRMS

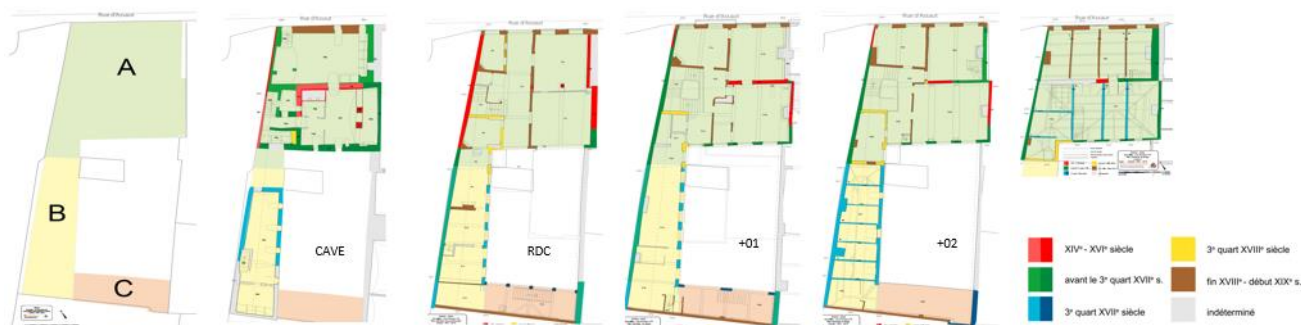
*Phasage historique de l'occupation de la parcelle (extrait de l'étude archéologique effectuée en 2015, jointe à la demande)*

La parcelle est occupée par trois volumes principaux disposés en U autour d'une cour intérieure. Son évolution historique se résume comme suit :

- Parcelle bâtie dès les XIVe–XVe siècles : certains pans de murs mitoyens et de refends intérieurs semblent remonter à cette période d'occupation ;
- Corps de bâti en intérieur d'îlot principalement datés du XVIIe siècle, disposant de façades de briques et de pierres, de charpentes et caves voûtées d'époque ;

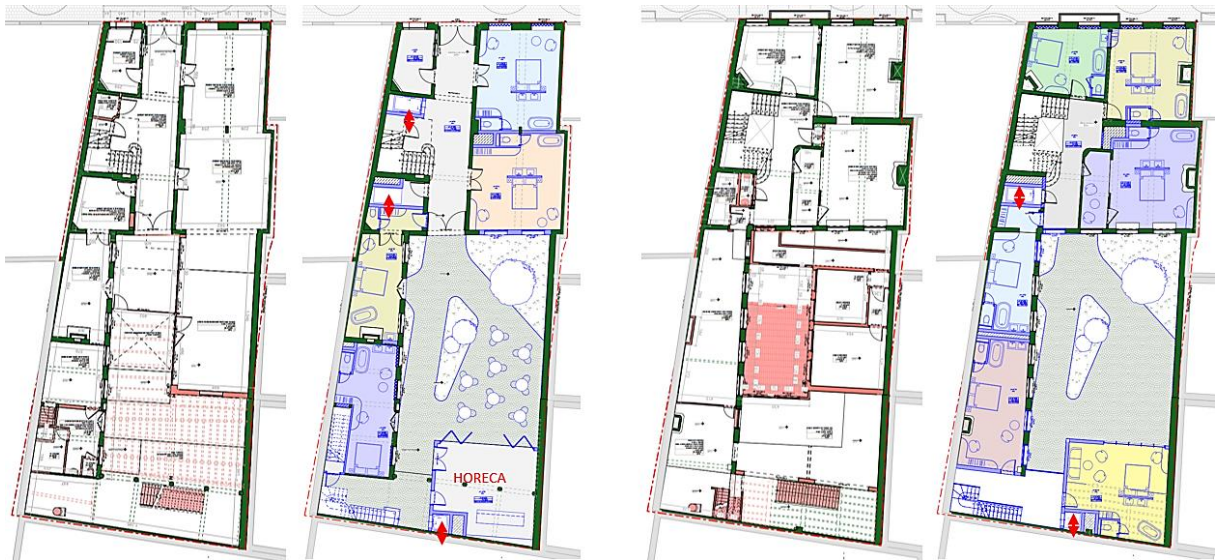
*Plans de démolition et d'aménagement du rez-de-chaussée et du premier étage, extraits de la demande*

- l'aménagement de 19 chambres d'hôtel dans les corps de bâti à rue et latéral, y compris dans les espaces sous combles en intervenant sur les charpentes ;
- le dégagement de la cour intérieure ainsi que l'organisation des chemins d'évacuation via celle-ci ;
- la réalisation d'un nouveau volume en fond de parcelle de cinq niveaux, de gabarit plus élevé que la situation existante, occupé par un horeca au rez-de-chaussée et 1 chambre d'hôtel par étage ;
- l'intégration dans ce volume de la colonnade datant du XVII<sup>e</sup> siècle ;
- les méthodes d'intervention envisagées pour l'assainissement des structures ainsi que l'approche relative à la conservation des décors intérieurs et certains éléments de l'enveloppe extérieure.

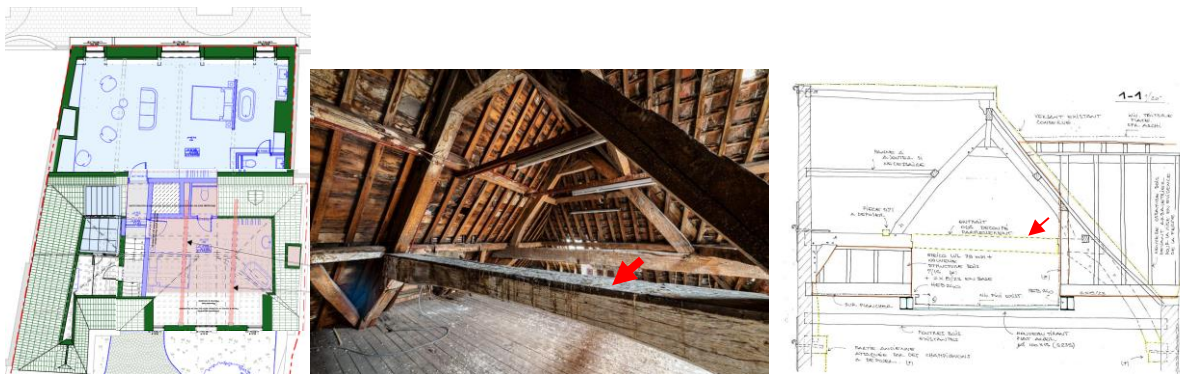
*Plan de l'état projeté de l'étage sous combles, photo de la charpente du volume A' et schéma d'intervention sur les entrants de cette charpente (documents extraits de la demande)*

Pour rappel, la charpente du volume A' donnant sur la cour, relève d'une typologie des XVIIe-XVIIIe siècles tandis que la maison à rue (volume A) est couverte d'une toiture mansardée du XIXe siècle, mais dont la charpente est composée d'éléments de réemploi datés du milieu du XVIIe siècle. L'avant-projet prévoit l'aménagement des combles en deux chambres d'hôtel, reliées par un couloir de liaison implanté à l'articulation des toitures des volumes A et A'. Un volume technique est également envisagé à cet endroit.

La CRMS est défavorable aux interventions conséquentes prévues sur les charpentes du volume A', qui consistent notamment en la découpe partielle de certains entrants supérieurs. Ceux-ci se situent actuellement à environ 1,20 m de hauteur, suite à la rehausse, à une époque indéterminée, du plafond du niveau inférieur en supprimant partiellement des entrants bas. Cette opération a eu pour conséquence de rendre les combles A' non aménageables en l'état.

Compte tenu de l'intérêt patrimonial de cette charpente, la Commission demande d'en assurer la restauration et la conservation la plus complète possible, y compris celle des entrants supérieurs. Cet espace ne devra donc pas être aménagé en chambre d'hôtel, mais pourrait être exploité, par exemple, comme local de stockage ou espace technique, n'impliquant pas de transformation substantielle de la

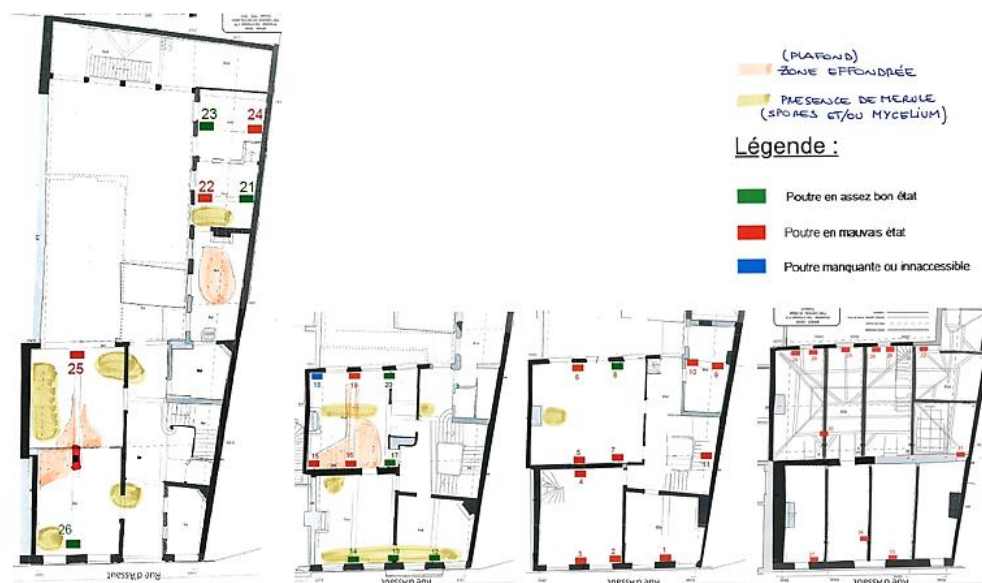
*Plans de repérage des principales pathologies identifiées par les études préliminaires (extraits du dossier)*

Les études préliminaires réalisées fin 2025 ont mis en évidence plusieurs pathologies majeures confirmant l'état de dégradation avancé des bâtiments. Elles ont relevé d'importants désordres structurels (infiltrations d'eaux, dégradation et affaissement de nombreuses poutres et planchers) et sanitaires, dont la présence de mэрule et d'autres agents fongiques dans les structures portantes en bois, et probablement aussi dans les maçonneries.

- la conservation des poutres maîtresses, restaurées au moyen de greffes en chêne ou compléments de résines ;
- le remplacement intégral des chevrons dans les pièces où une présence de mэрule a été relevée ;
- la restauration des maçonneries avec les méthodes habituelles de ragréage, couturage, reconstructions de certaines zones, etc.

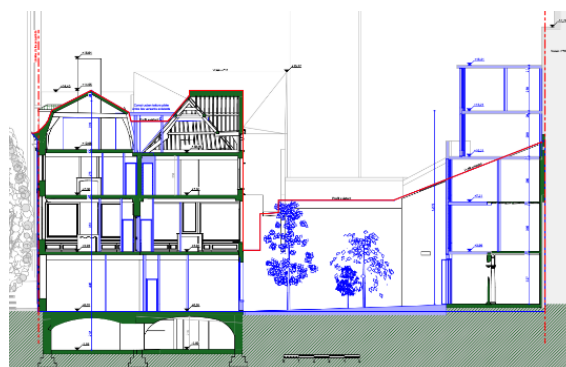
*Coupe de la situation projetée extraite du dossier*

L'avant-projet propose de restaurer la colonnade et de l'intégrer dans un nouveau volume. Implanté de manière autonome par rapport à l'aile B, celui-ci serait relié par des passerelles accueillant la circulation verticale desservant les deux parties.

L'implantation d'un nouveau volume C à gabarit plus élevé n'appelle pas de remarques particulières au regard du contexte, composé de bâtiments nettement plus élevés. En revanche, la CRMS demande de poursuivre l'étude de la nouvelle construction et en particulier la configuration de son rez-de-chaussée. Il conviendra d'assurer la perception de la colonnade dans son entièreté depuis la cour et de la conserver comme un élément de façade, conformément à sa typologie originelle.

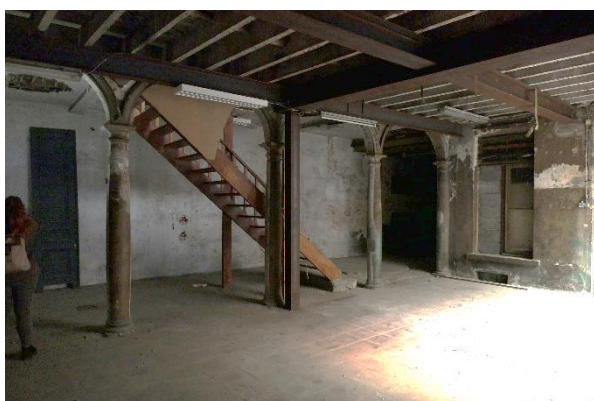
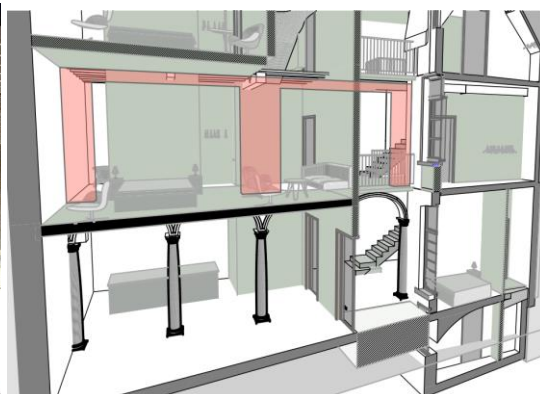
*Colonnade dans son contexte existant et axonométrie de la nouvelle construction (documents extraits de la demande)*

Le volume C qui était historiquement présent en fond de parcelle a presque entièrement disparu au fil du temps, hormis la colonnade en pierre bleue, le plancher qui la recouvre et trois trumeaux de murs situés au-dessus de celui-ci.

Sous sa forme actuellement envisagée, il apparaît que la jonction entre le mur latéral de cet espace et la colonnade n'est pas adéquate, car elle morcelle la perception de la colonnade depuis la cour et n'offre pas de solution adéquate pour le raccord entre le mur et l'arcade.
