**IXELLES. Rue Saint-Boniface, 17 (arch. E. BLEROT)**

**PERMIS UNIQUE** : Restaurer la façade à rue et le versant de toiture à  
rue et mise en œuvre de mesures de prévention incendie de 3  
appartements

**Avis conforme de la CRMS**

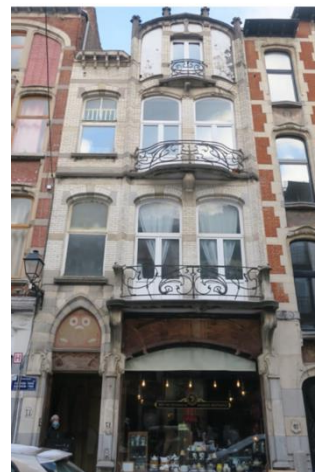
Photo extr. du dossier de demande

L'ensemble est, à l'exception des sgraffites et de la devanture, quasiment identique au n° 13 de la chaussée de Waterloo (Blérot, 1900). La façade à rue a subi plusieurs modifications, dont la principale est le remplacement, dès les années 1970, des ouvrants en bois de six des sept châssis d'étage par des éléments plus épais en bois ou en PVC. Le vitrage du châssis du premier palier a également été remplacé par un verre cathédrale. Diverses interventions de rejointoiement partiel au mortier gris ont par ailleurs

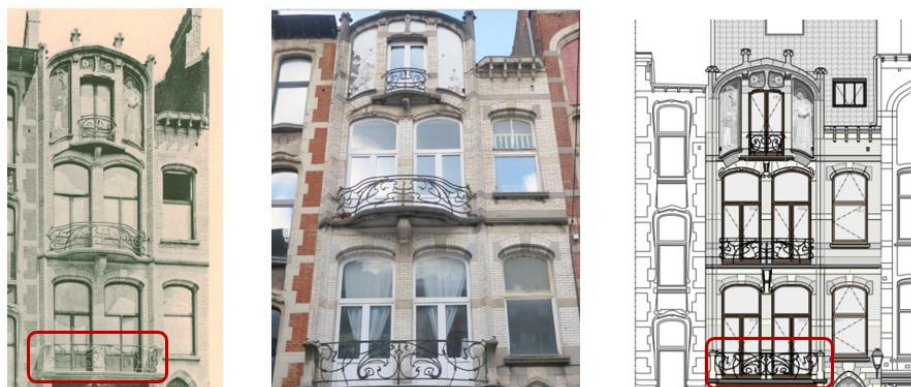
*Façade d'origine (W. Rehme, Architektur der Neuen Freien Schule, 1901), situation existante et projetée – documents extr. du dossier de demande*

- La CRMS encourage la **restitution des châssis**. Le modèle des portes-fenêtres (châssis de type 2 et de type 4) doit cependant être adapté, tout en prévoyant un panneautage dans leur partie basse, comme cela est visible sur les photographies anciennes du bâtiment. Il convient également de garantir la cohérence visuelle de l'ensemble des nouveaux vitrages, qui devront présenter l'apparence du verre étiré. Des échantillons de vitrage devront être soumis à l'approbation préalable de la DPC.

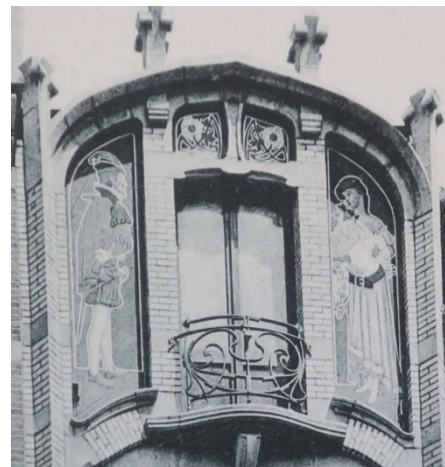
Sh. W. Rehme, Op. cit. 1901, pl. 89. Détail de l'ill. 5 : pignon de la façade de la rue Saint-Boniface, 17.

- En ce qui concerne **les sgraffites**, la CRMS estime que les recherches doivent être poursuivies afin de documenter davantage la polychromie d'origine. Si celle-ci ne peut être établie avec certitude, elle préconise une restitution cohérente avec les autres sgraffites de la façade de la maison et avec ceux de l'ensemble dans lequel elle s'inscrit. Une étude plus approfondie des sources documentaires et une analyse comparative permettront de déterminer un chromatisme historiquement plausible, permettant de retrouver la cohérence de la façade. Au regard des bonnes pratiques en matière de restauration, il importe par ailleurs d'identifier les parties ainsi restituées. Un rapport de restauration détaillé, présentant les résultats des investigations menées et explicitant les options retenues ainsi que les éventuelles parts d'hypothèse devra également être élaboré.

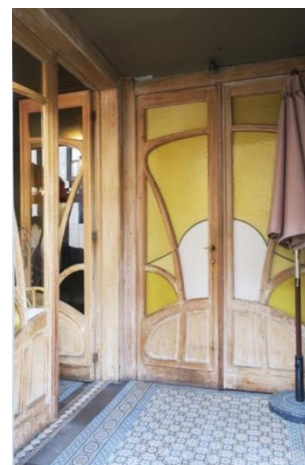
*Ensemble de portes du vestibule-  
extr. du dossier de demande*

- Des **mesures de sécurité incendie** s'imposent afin d'améliorer la sécurité incendie des trois appartements existants, notamment par la mise en place de compartimentages résistants au feu entre les logements et la cage d'escalier commune. En ce qui concerne le compartimentage entre le magasin et les logements, les mesures nécessaires ne pourraient en aucun cas avoir un impact défavorable sur les parties classées. Dans ce cadre, la CRMS souligne que les portes d'origine du vestibule, situées entre celui-ci et à la fois le magasin et la cage d'escalier sont des éléments de grande qualité qui ne pourraient en aucun cas être déposés ou transformés.
