Réf. D.U. : 04/PFU/640961  
Réf. D.M.S. : AT/2043-0643/06/2017-283PR  
Réf. C.R.M.S. : AA/BXL20208.615  
Annexe : 1 dossier

**Objet :** BRUXELLES. Rue de l'Etuve, 47. Placer une enseigne perpendiculaire  
**Avis conforme** (*Dossier traité par Mme A. Thiebault – D.M.S.*)

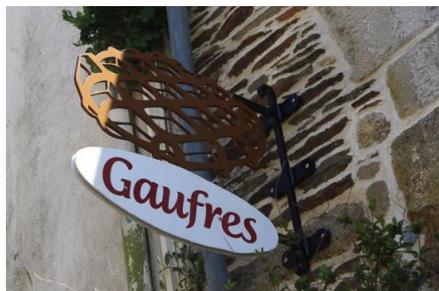
La CRMS estime en effet que l'enseigne n'est pas suffisamment discrète et sobre pour s'intégrer harmonieusement au caractère classé de l'immeuble sur lequel elle est apposée. Ce faisant, elle affecte la lisibilité de la façade et du rez-de-chaussée commercial. Si une gaufre est représentée, elle devrait au minimum être stylisée pour s'insérer harmonieusement au bâti classé (cf. exemple ci-dessous).

Le présent dossier, introduit parallèlement au dossier précité, concerne une enseigne perpendiculaire de 60 centimètres de hauteur sur 40 centimètres de largeur présentant la forme d'une « gaufre » avec le sigle 1 €. Cette enseigne déroge à certaines dispositions du RRU car :

- elle n'est pas placée à une hauteur suffisante (en l'occurrence, le bord inférieur se trouve à une hauteur de 2,50 m du sol au lieu des 2,70 m requis par l'article 37§2 RRU) ;
- elle n'est pas en harmonie avec l'ensemble de la construction sur laquelle elle est apposée (article 33 RRU).
