Objet : WOLUWE-SAINT-LAMBERT. Chemin du Vellemolen. Demande de permis unique portant sur la réalisation de passerelles enjambant la Woluwe. Avis conforme de la CRMS.
Dossier traité par B. Campanella, DMS et C. Defosse, DU

En réponse à votre courrier du 26 janvier 2018 sous référence, réceptionné le 30 janvier 2018 nous vous communiquons **l'avis conforme défavorable** rendu par la CRMS en sa séance du 31 janvier 2018, concernant l'objet susmentionné.

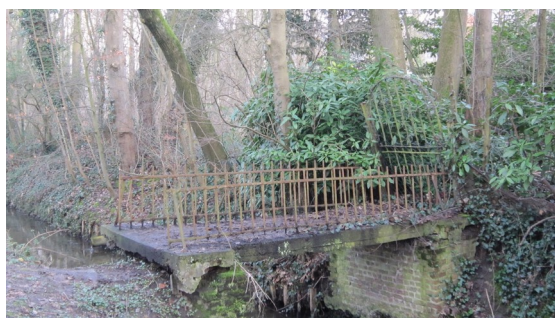
Les passerelles disparues remontaient à la Deuxième Guerre et auraient été réalisées pour relier les jardins concernés aux potagers situés sur l'autre rive de la Woluwe. Il s'agissait de traversées sans garde-corps, dont la simplicité participait au charme du lieu. Elles seraient remplacées par des ponts en bois sur culées en béton et équipés de double garde-corps.

Ancienne passerelle subsistante – photo CRMS

Au vu de l'intérêt paysager et naturel du chemin du Vellemolen, la Commission préconise de limiter les passerelles à leur plus simple expression, composées d'un élément traversant en légère pente et, si réellement indispensable, équipé de garde-corps le plus discrets possibles (p.e. sous forme d'un cordon ou d'un élément métallique fin, éventuellement limité à un des deux côtés). Le projet pourrait référer aux passerelles préexistantes, dont certains éléments subsistent et qui, bien qu'en mauvais état, se caractérisent par leur sobriété et discrétion dans le paysage.

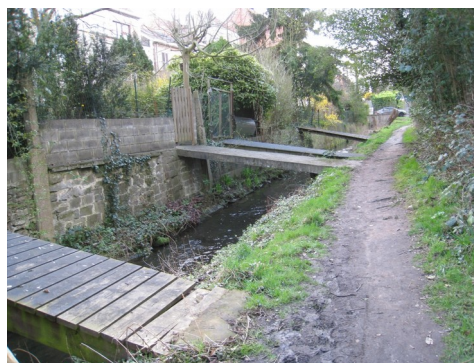
Situation préexistante – photo Brugis

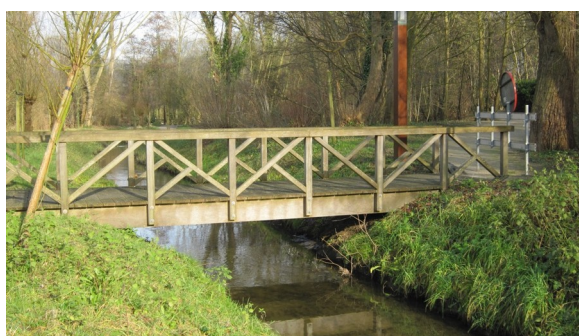
Modèle de pont proposé – photo CRMS

Selon la Commission, le modèle des ponts est trop envahissant et hors d'échelle par rapport au chemin pittoresque, d'autant que d'autres demandes similaires pourraient intervenir ce qui augmenterait encore le nombre et la succession des dispositifs dans le paysage. En outre, la mise en œuvre de ce type de pont (conçu pour une pose horizontale et supposant la réalisation de culées en béton) paraît inappropriée aux lieux vu la différence de niveau entre le sentier et les jardins privés ainsi que la présence de murs de soutènement à cet endroit.
