BRUSSEL STEDENBOUW EN ERFGOED

Betreft : ELSENE. Pleinlaan 2. Rectoraatgebouw van de Vrije Universiteit Brussel. Aanvraag tot unieke vergunning m.b.t. de vervanging van het houten buitenschrijnwerk van de verdiepingen 0 t.e.m. 5. Eensluidend advies van de KCML.

EENSLUIDEND ADVIES

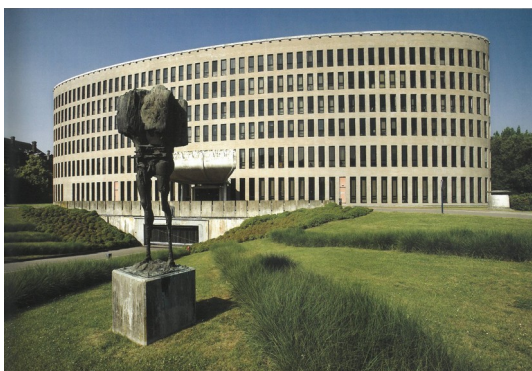
Dit gebouw is een kenmerkend voorbeeld van de modernistische functionalistische ideeën van de jaren 1970, op de raaklijn tussen rationalisme - door het gebruik van baksteen en een strenge proportionaliteit van de raamopeningen - en vrije expressie, weerspiegeld in de zuivere ellipsvorm. De hoofdtoegang met opmerkelijke luifel kreeg een organische en zelfs sculpturale expressie. Oorspronkelijk werd deze vrije vormtaal binnenin vertaald door de open landschapskantoren, het specifieke kleurgebruik en de muurschilderingen van de hand van Braem, die deel uitmaakten van een coherent artistiek programma

De aanvraag beoogt de vernieuwing naar oorspronkelijk model van de om en bij 700 houten ramen, gelijktijdig met de renovatie van het interieur. Het betreft relatief eenvoudige raammodellen,

opgebouwd uit een hoge, opendraaiende vleugel op een vast, vierkant onderlicht. Dit model werd voor alle ramen en op alle verdiepingen toegepast, hoewel de ramen van de niveaus 0 en +1 hoger zijn dan op de andere verdiepingen vanwege de grotere plafondhoogte (Foto VUB).
