Objet : BRUXELLES. Galerie des Princes, 1 à 13, Galerie du Roi, 8 à 18, rue des Dominicains, 13 à 17. Demande de permis unique portant sur la rénovation et la restauration de la Galerie des Princes (vitrine, verrière, façades et toitures), l'aménagement en logement des appartements existants et des surfaces à l'abandon ainsi que la modification de l'utilisation du commerce en débit de boissons (régularisation).

Avis conforme

Galerie des Princes à Bruxelles

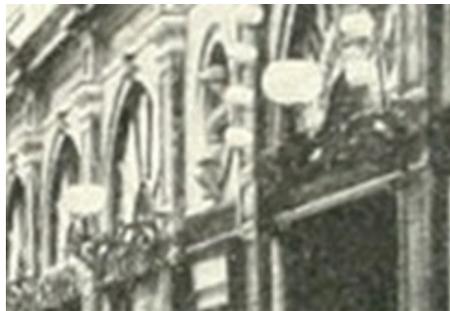
Détail d'une photographie de 1880 (?)

1. Vers 1847

À l'origine, les Galeries sont munies d'un éclairage au gaz. Des documents retrouvés dans les archives des Galeries mentionnent la commande à Paris de becs Maccaud autour desquels était glissé un « globe maté (...) à grands ronds clairs ». Des girandoles en fonte, dessinées par l'architecte Cluysenaar, soutiennent ces globes.

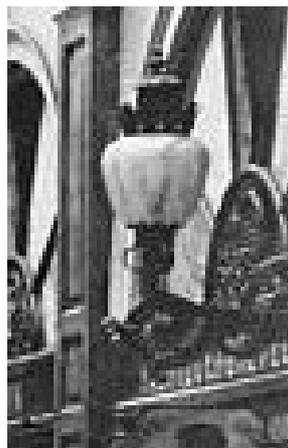
Détail d'une carte postale de 1900-1910

2. Vers 1890

Quelques années plus tard, bien qu'aucune mention n'ait été retrouvée à ce sujet dans les archives, plusieurs cartes postales montrent que les lampes ont changé. Les globes ont été remplacés par un modèle relativement sophistiqué, pas tout à fait sphérique, et couronné d'un couvercle. Il n'est toutefois pas possible de dire s'il s'agit encore d'éclairage au gaz ou déjà des premières lampes électriques.

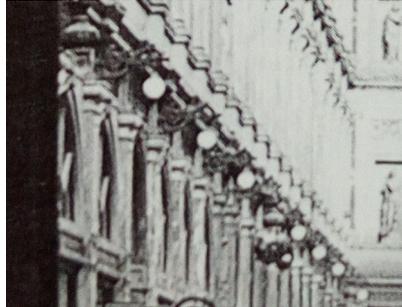
Détail d'une photographie des années 1940

3. Vers 1920

En 1920, des lampes électriques sont suspendues depuis la verrière. Parallèlement, dans les années 1920, les girandoles sont déplacées (mises plus haut sur les pilastres en marbre) et retournées pour accueillir cette fois un globe suspendu et un nouvel éclairage électrique. Les lampes sont faites de simples globes opalins qui pendent.

- conserver les plus anciennes quincailleries (sonnettes, boîtes-aux-lettres, etc.) ;
 - pour l'éclairage, revenir à la situation des années 1895-1920 (époque du probable 1^{er} éclairage électrique) : replacer les girandoles dans l'alignement du bandeau, les tourner vers le haut, avec un globe « posé » sur la branche (choisir un globe de style 19^e siècle encore en production actuellement qui réponde aux normes de sécurité actuelles et qui soit résistant au vandalisme). Les ampoules de type LED devront reproduire un taux et une couleur d'éclairage similaire à celui des éclairages électriques des années 1920. Un modèle et des tests d'éclairage seront soumis à l'approbation de la DMS.

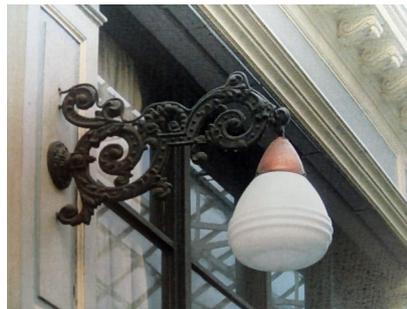
4. Vers 1950

C'est probablement des années 1950 que datent les globes en verre en opaline blanche, que l'on peut voir actuellement, même si leur forme fait plutôt penser à des lampes des années d'avant-guerre.
