COMMISSION ROYALE DES MONUMENTS ET DES SITES
KONINKLIJKE COMMISSIE VOOR MONUMENTEN EN LANDSCHAPPEN

Objet : BRUXELLES. Rue des Riches-Claire, 23 et 23 / rue Saint-Christophe, 23. Projet de restauration et de réhabilitation de l'ancien couvent des Riches Claire. Avis de principe de la CRMS rendu sur le projet de plan directeur.

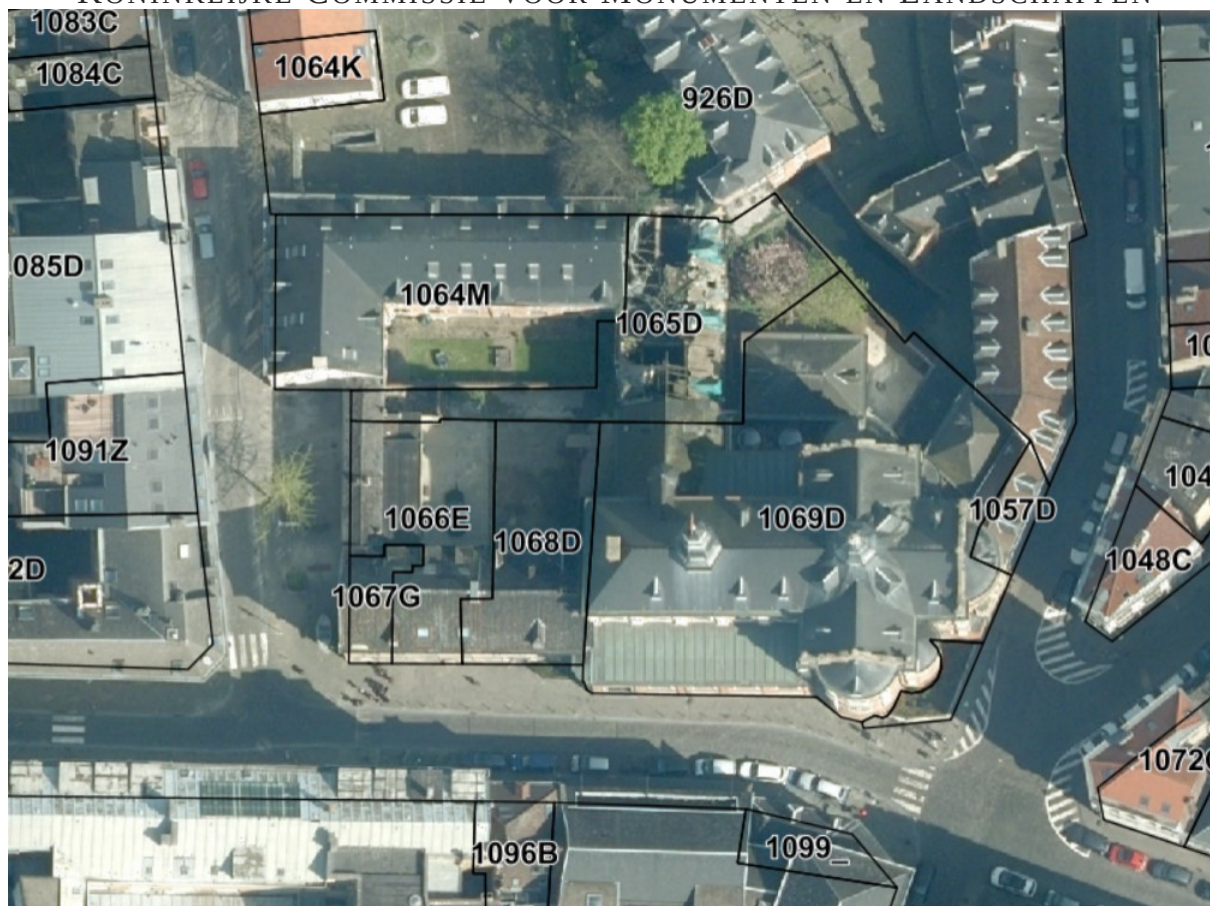
Les bâtiments se trouvent dans des états de conservation variables :

- Parcelle 1069D : église consacrée en 1671 et agrandie du côté sud au début du XIXe siècle, restaurée suite à l'incendie de 1989 et en bon état, hormis certains problèmes ponctuels de stabilité (hors projet) ; la partie sud de l'aile des Vicaires y attenante est en bon état de conservation ;

- Parcelles 1067G, 1066E et 1068D : appartenant à la fabrique d'Eglise et occupées par l'AOP (Association des œuvres paroissiales), bâtiments peu entretenus, mais dans un état restaurable. Sur la parcelle 1066E, présence d'une extension disgracieuse accolée à la façade intérieure de l'ancien cloître ;

- Parcelle 1064M occupée par du logement appartenant à la Ville de Bruxelles. Restaurée en 1955-1965, cette aile semble en bon état, mais certains aspects posent patrimoniallement question : châssis en bois modernes hors typologie, joints cimentés, maçonneries dérochées ...

- Parcelle 1065D omise dans le classement : partie nord de l'aile des Vicaires, dont seules les maçonneries subsistent, la toiture, les planchers et les finitions intérieures s'étant effondrés,

- Parcelle 926D l'ancienne boulangerie-brasserie construite sur la Senne dont elle utilisait les eaux a fait l'objet d'une rénovation lourde vers 1985-1988 (hors projet)
