Objet : BRUXELLES. Place du Congrès, 2 / rue Royale, 150-152 / rue Vandermeulen – ancien immeuble Leverhouse.

Demande de permis unique portant sur la restauration des façades.

Avis conforme de la CRMS

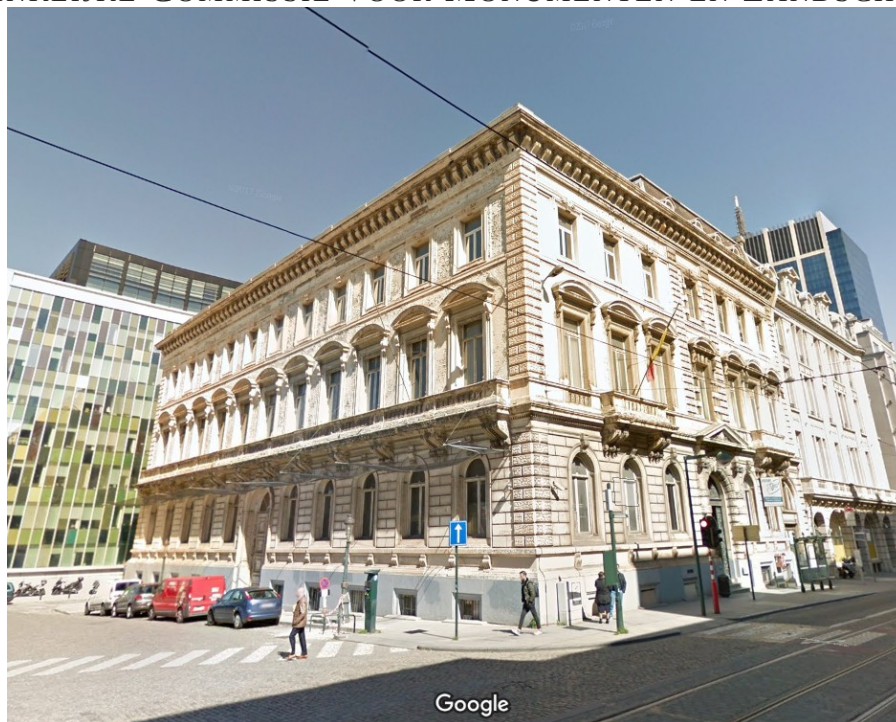
Fig. 1. Vue de l'angle de la place du Congrès et de la rue Royale. © Google Maps, 2017.

Façades de l'hôtel de Poelaert, de onze travées sur trois et de trois niveaux, identiques à celles de l'hôtel vis-à-vis, mais complètement enduites.

Façade latérale dr. Élargie comptant sept travées enduites, marquées par le ressaut de la travée axiale qu'accentuent le portail encadré de colonnes ioniques soutenant un fronton triangulaire et les refends des étages.

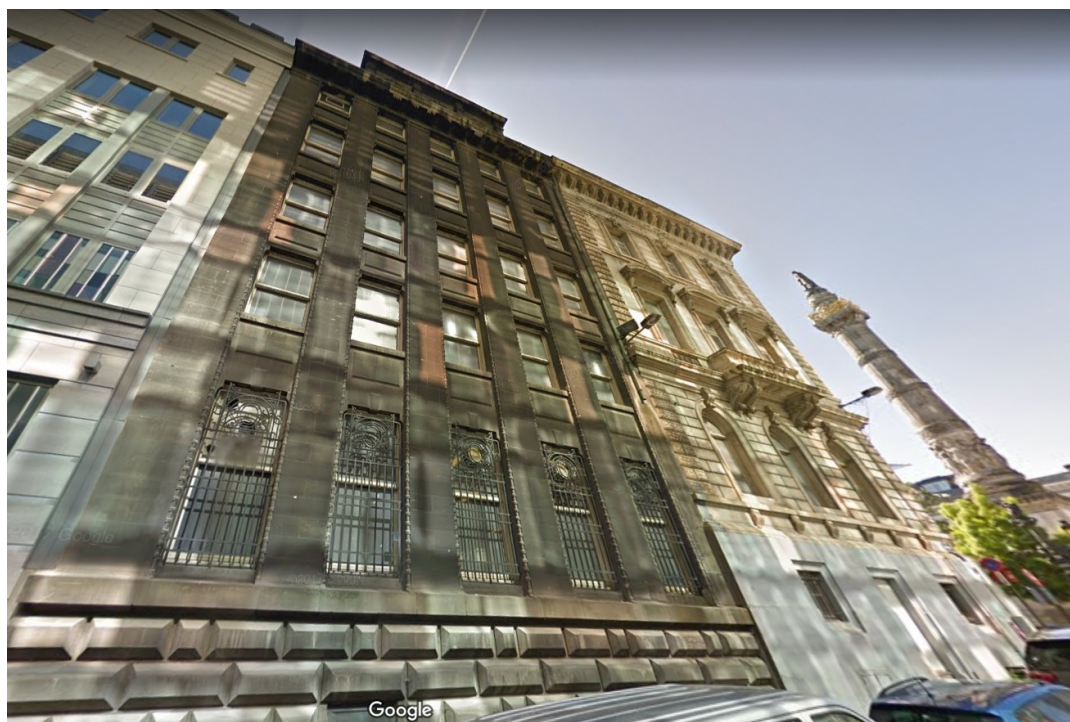
À g., vers la r. Vandermeulen, façade ajoutée de cinq travées de même hauteur que celle de Poelaert mais divisées en cinq niveaux au-dessus du soubassement à bossages et séparées par des pilastres colossaux. Au-dessus de la corniche sur mutules, une large lucarne à fenêtres cintrées surmontant les trois travées centrales, entre deux plus petites.¹

Fig. 2. Vue des façades rue Vandermeulen. © Google Maps, 2017.

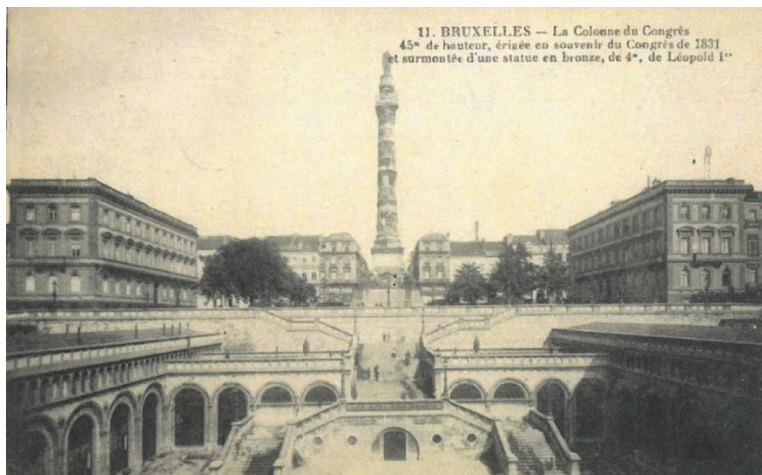
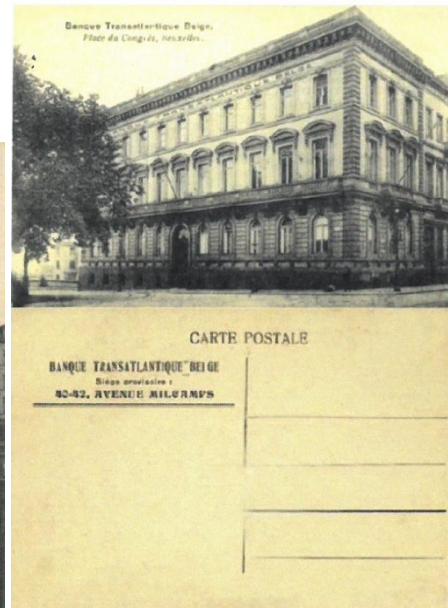
Fig. 3. Cartes postales, datées respectivement de 1901 et 1919, illustrant l'époque de référence préconisée par la CRMS.

Concernant la mise en peinture des façades, la CRMS demande de choisir comme époque de référence les environs de 1910, c'est-à-dire une époque à laquelle les parties enduites aux étages du bâtiment étaient peintes en couleur Pierre de France tandis que les éléments en pierre bleue (rez-de-chaussée, balcons, encadrements des baies, cordons, bossages d'angle) étaient laissés apparents. Il est également demandé d'étendre cette situation de référence à l'édifice rue Royale n° 152 construit en 1922, pour une question d'homogénéité et d'harmonie de l'ensemble architectural, requises par cette typologie. Contrairement à la situation actuelle, tous les éléments en pierre bleue, soubassement compris, seraient ainsi apparents, ce qui s'accorde davantage avec l'importance de ce matériau dans la composition urbanistique de la place du Congrès et participera à renforcer les qualités patrimoniales de cet espace. Cette option aura, par ailleurs, pour avantage de rétablir une symétrie avec le palais situé en face, symétrie chère à l'esprit de conception néoclassique de l'ensemble. Pour le n° 152 rue Royale, dont la façade a toujours été peinte, il s'agira de vérifier, après décapage, si le matériau mis en œuvre lors de sa construction peut être laissé apparent ou s'il est nécessaire d'appliquer un enduit pierre bleue.

Ce choix d'époque de référence implique que

- Les balustres en fonte de l'acrotère soient repeintes en teinte pierre bleue ;
- Les châssis soient peints en couleur de teinte claire ;
- La corniche soit peinte en gris.
