Objet : IXELLES. Rue Vautier, 62 – Musée Antoine Wiertz.

Demande d'avis de principe portant sur la rénovation de la conciergerie et l'aménagement de l'accessibilité au musée.

Avis de principe de la CRMS

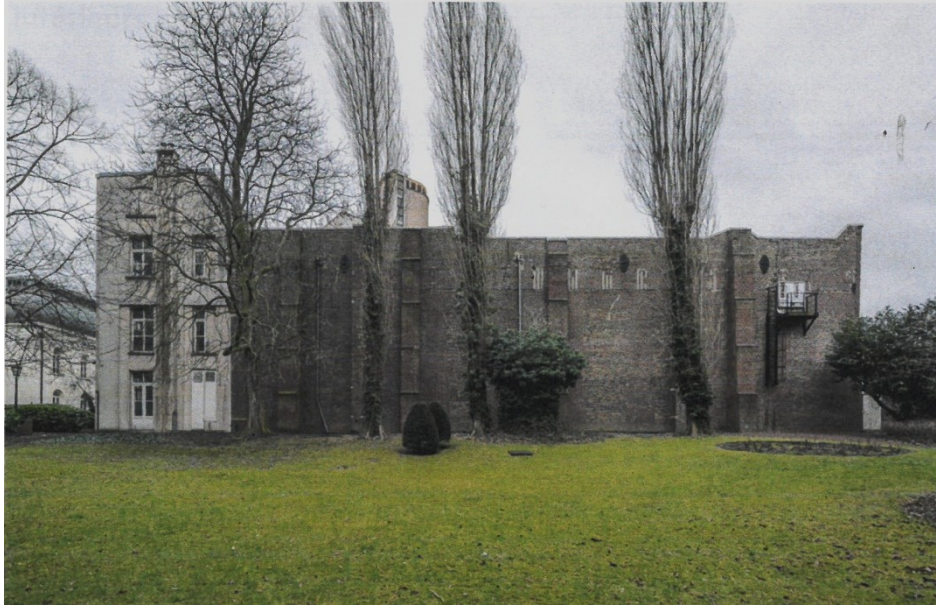
Fig. 2. Vue du mur aveugle de l'atelier Wiertz donnant sur le jardin/parc.
Photo issue du dossier de demande d'avis préalable.

Concernant l'interaction entre les bâtiments et le jardin, la Commission demande que la baie percée comme nouvelle issue de secours laisse la possibilité d'intervenir pour habiller le mur aveugle. Toujours dans l'idée de **mieux valoriser l'espace vert** destiné à devenir public, la machinerie du conditionnement d'air, actuellement présente sur la façade en brique du Musée, devrait être déposée pour être réinstallée ailleurs, à un endroit non visible à partir du parc.
