Bruxelles, le 10 -12- 2019

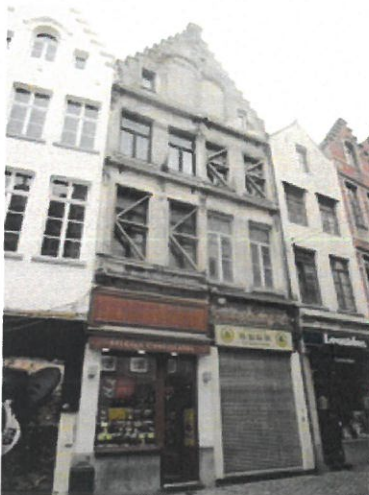
Etat pendant les travaux de restauration © urban.brussels

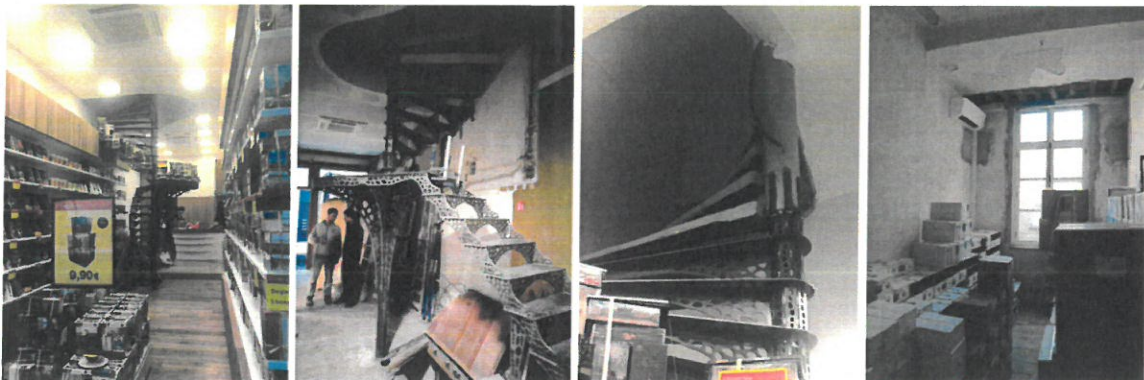
Escalier présent dans l'espace commercial et conditionnement installé au premier étage – images jointes à la demande

Cependant pendant l'instruction du dossier, les représentants de la CRMS et de la DPC ont constaté qu'un escalier avait été placé sans autorisation préalable dans l'espace commercial du rez-de-chaussée. Composé de marches métalliques ajourées, il a été installé dans la prolongation de l'escalier historique conservé aux étages mais est de plus grande amplitude et de facture totalement différente. L'escalier ancien en bois autrefois présent dans le volume du rez-de-chaussée a malheureusement été amputé de sa partie inférieure (avant les travaux caché par le faux-plafond). Le nouvel escalier sert à la fois d'accès aux étages et de présentoir grâce à son développement important et ses formes spécifiques. Egalement sans autorisation, le mur de fond du magasin a été équipé d'une armoire condamnant partiellement l'accès à la cour arrière ; le premier étage a été équipé d'un conditionnement d'air pour contrôler le climat des stocks.

La CRMS exprime un vif mécontentement quant à la réalisation de travaux dans un monument classé en l'absence de permis unique, particulièrement au sein de la zone Unesco. L'installation du nouvel escalier est d'autant plus regrettable qu'il a été réalisé au détriment d'un élément témoin de l'historique des lieux qui était parfaitement restituable sur base du reste des éléments en place.

Etant donné que l'escalier en place est spatialement très impactant et qu'il n'est pas intégré à la typologie du bien (classé !), la CRMS demande de remplacer l'escalier infractionnel et de le remplacer par un escalier à vis dans la continuité de l'escalier existant, tant en terme d'emprise que de facture.

Quant au projet de restauration globale, les interventions infractionnelles rendent la présente demande partiellement sans objet puisque l'option d'organiser la circulation verticale par la cour arrière semble aujourd'hui abandonnée et que le conditionnement d'air semble lié à un stockage. Ce point doit être clarifié. La Commission s'interroge donc sur les intentions réelles du demandeur : les étages resteront-ils utilisés comme espaces de stockage (équipés d'un conditionnement) ou seront-ils occupés comme logement ? L'organisation impacte les choix en termes de compartimentage RF, qu'il faudra dans tous les cas réaliser dans le respect de la cage d'escalier ancienne et des autres éléments patrimoniaux.
