COMMISSION ROYALE DES MONUMENTS ET DES SITES
KONINKLIJKE COMMISSIE VOOR MONUMENTEN EN LANDSCHAPPEN

Objet : BRUXELLES. Rue au Beurre, 30. Aménagement d'un appartement aux étages d'une maison traditionnelle et adaptation de la circulation verticale. Avis de la CRMS, préalable à l'introduction de la demande de permis d'urbanisme.

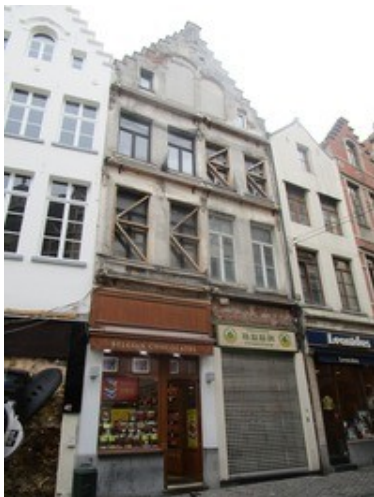
Etat pendant les travaux de restauration © urban.brussels

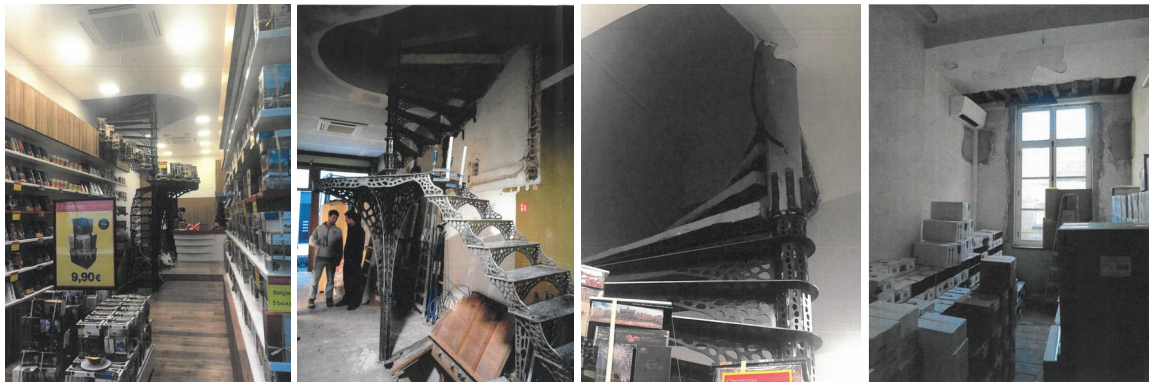
Escalier présent dans l'espace commercial et conditionnement installé au premier étage – images jointes à la demande

Cependant pendant l'instruction du dossier, les représentants de la CRMS et de la DPC ont constaté qu'un escalier avait été placé sans autorisation préalable dans l'espace commercial du rez-de-chaussée. Composé de marches métalliques ajourées, il a été installé dans la prolongation de l'escalier historique conservé aux étages mais est de plus grande amplitude et de facture totalement différente. L'escalier ancien en bois autrefois présent dans le volume du rez-de-chaussée a malheureusement été amputé de sa partie inférieure (avant les travaux caché par le faux-plafond). Le nouvel escalier sert à la fois d'accès aux étages et de présentoir grâce à son développement important et ses formes spécifiques. Egalement sans autorisation, le

mur de fond du magasin a été équipé d'une armoire condamnant partiellement l'accès à la cour arrière ; le premier étage a été équipé d'un conditionnement d'air pour contrôler le climat des stocks.

La CRMS exprime un vif mécontentement quant à la réalisation de travaux dans un monument classé en l'absence de permis unique, particulièrement au sein de la zone Unesco. L'installation du nouvel escalier est d'autant plus regrettable qu'il a été réalisé au détriment d'un élément témoin de l'historique des lieux qui était parfaitement restituable sur base du reste des éléments en place.

Etant donné que l'escalier en place est spatialement très impactant et qu'il n'est pas intégré à la typologie du bien (classé !), la CRMS demande de remplacer l'escalier infractionnel et de le remplacer par un escalier à vis dans la continuité de l'escalier existant, tant en terme d'emprise que de facture.
