COMMISSION ROYALE DES MONUMENTS ET DES SITES
KONINKLIJKE COMMISSIE VOOR MONUMENTEN EN LANDSCHAPPEN

Objet : WATERMAEL-BOITSFORT. Avenue du Geai, 16. Demande de permis d'urbanisme portant sur le remplacement des portails d'entrée (dossier de régularisation). Avis de la CRMS.

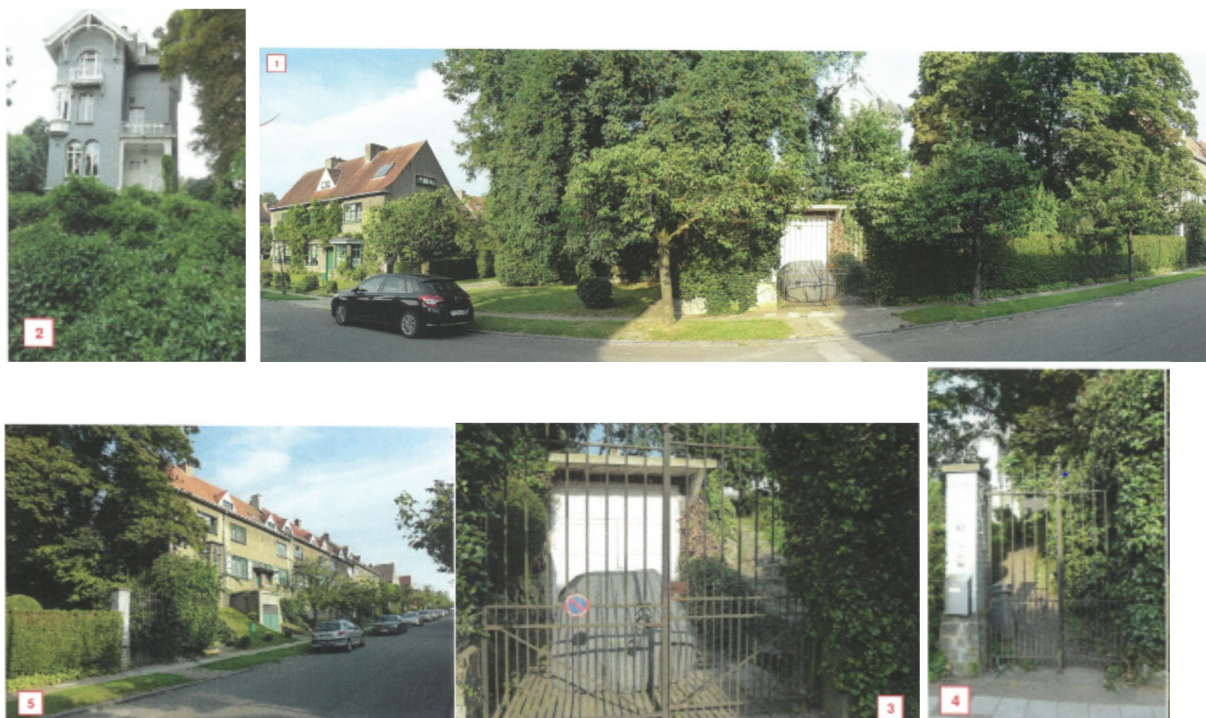
Etat vers 2013 - images jointes à la demande de permis introduite en 2013.

En ce qui concerne les accès, le permis autorisait la restauration des piliers de pierre et de brique ainsi que des grilles en fonte composant l'accès au garage situé du côté gauche ainsi que l'entrée piétonne de droite (en regardant la villa).

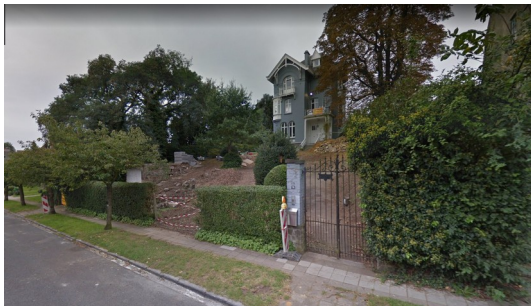
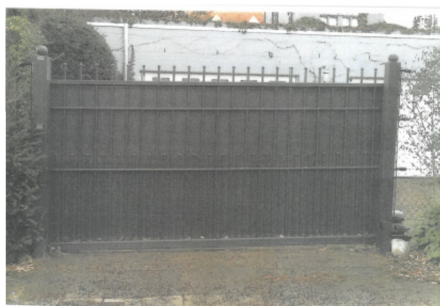
Etat actuel

Malheureusement, et contrairement aux dispositions du permis, les portillons et leurs piliers ont été démolis en cours de chantier, bien qu'ils constituaient des éléments de qualité parfaitement restaurables. Ils ont été remplacés par une grille métallique coulissante devant le garage et par un portillon en bois avec toiture du côté droit.

La présente demande vise donc à régulariser les deux portails d'entrée réalisés en infraction, et non conformes au permis d'urbanisme. La CRMS constate que la situation de droit s'écarte de manière significative de l'avis rendu par la CRMS lors de ses consultations en 2014 et que la demande actuelle s'inscrit **dans la continuité du processus initié par les demandeurs depuis le début du projet et que la Commission déplore tant sur le plan des procédures que du point de vue patrimonial. Elle ne souscrit pas à cette régularisation.**
