Réf. DPC : AET/2286-0045/04/2020-023PR (corr. DPC : A. Totelin)

**Objet :** WOLUWE-SAINT-PIERRE. Avenue de Tervueren, 292 – Villa Fauquet réalisée par les architectes A. et Y. Blomme. Demande de permis unique portant sur la régularisation d'un abri de rangement ainsi qu'une cloison de jardin, réalisés en infraction.

**Avis conforme de la CRMS**

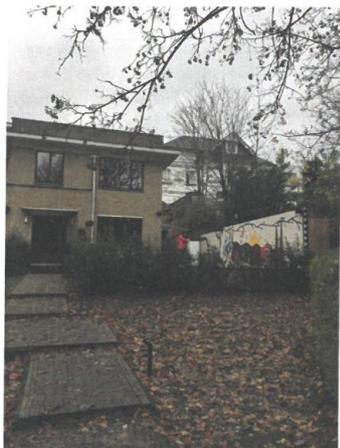
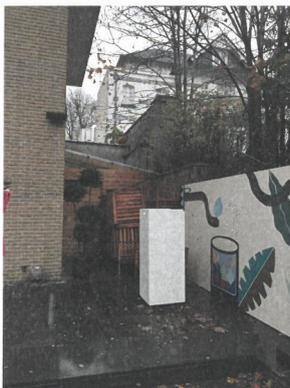
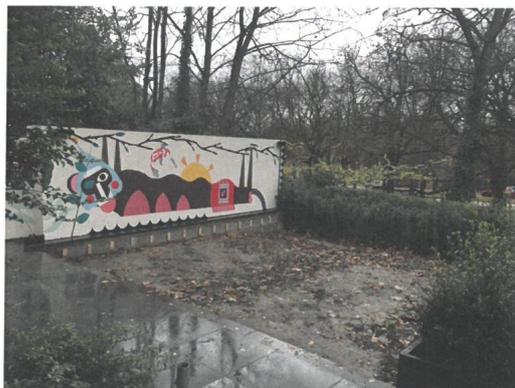
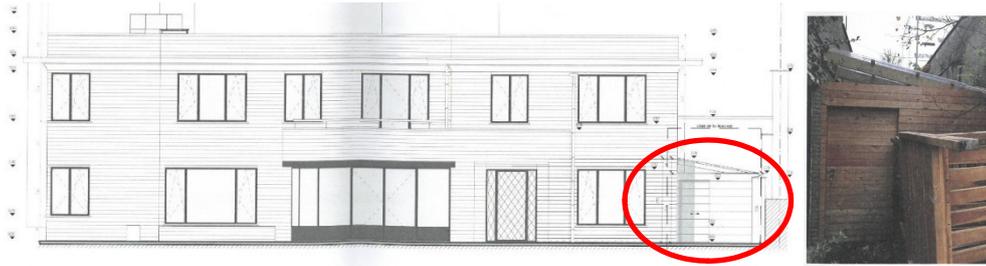
*Elévation Sud et photos extraites du dossier de demande de permis*

L'abri sert de zone de stockage pour le matériel Horeca de la terrasse. Fixé à la façade est de la villa, il se compose d'une structure en bois et d'une couverture en polycarbonate, et est fermé à l'avant par une cloison en bois, munie d'une porte coulissante.

La Commission juge cette réalisation très peu qualitative, d'autant que sa présence modifie la lecture de la façade principale, ainsi que les perspectives sur la villa depuis le jardin. Elle demande d'au plus vite retirer la construction et de procéder aux réparations éventuelles de la façade classée à hauteur des points d'ancrage qui ont été créés, en concertation avec la DPC.

Une cloison d'environ 1.80 m de haut et de 9 m de long a été placée contre le mitoyen est. Elle est décorée d'une fresque aux couleurs vives (due aux artistes belges Sobolev et Musetta) qui dénote avec l'esthétique du bien classé. Elle prend appui sur un muret réalisé en blocs de béton qui reprend la hauteur de la terrasse existante.

Une haie plantée perpendiculairement à la paroi délimite actuellement une zone carrée qui semble destinée à accueillir l'extension de la terrasse commerciale existante. A cet endroit, le contrôleur régional avait constaté en juin 2019 la présence d'un socle revêtu de bois accueillant la seconde terrasse du restaurant. Ce socle a depuis été démonté, mais la zone est restée dégagée.

**La CRMS ne souscrit pas à la demande de régularisation et rend un avis défavorable sur les travaux réalisés en infraction, en raison de leur caractère très dévalorisant pour la villa et ses abords.** Elle demande de retirer l'ensemble des dispositifs infractionnels et de remettre la façade est et le jardin en état.

La CRMS demande d'enlever le muret, la contre-cloison et la nouvelle haie pour dégager le mur mitoyen, construit dans les mêmes briques jaunes que les façades de la villa. Elle demande de requalifier cette partie du jardin, de limiter la terrasse commerciale à la zone au pied de la façade et de dégager la pelouse en pente qui précède la maison. Cette mise en scène est en effet particulièrement bien intégrée au contexte urbanistique et doit être préservée (lien visuel, par-delà l'avenue de Tervueren, avec le parc de Woluwe classé).
