Réf. CRMS : GM/BXL10009_662_Eglise_du_Sablon_Ste_Ursule

Objet : BRUXELLES. Eglise Notre-Dame du Sablon. Restauration de la chapelle Sainte-Ursule et des portails des chapelles de Tour & Taxis (Chapelles Sainte-Ursule et Saint-Marcou). Demande de permis unique.

Avis conforme de la CRMS

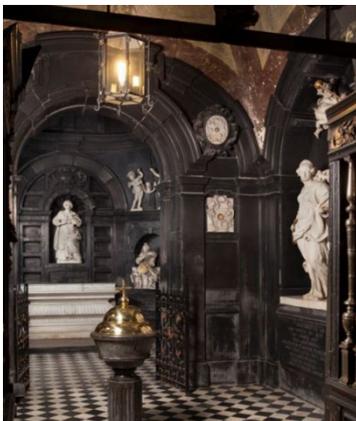
Intérieur de la chapelle Sainte-Ursule. Photo extraite du dossier de demande.

Le programme sculpté, à l'exception de la statue de Sainte-Ursule que Jérôme du Quesnoy le Jeune exécute entre 1651 et 1654, date de la fin du XVII^e siècle et a été commandé aux plus grands artistes de cette époque, tels Matthieu Van Beveren (monument funéraire de Lamoral), Jan van Delen (la Vérité, la Charité, épitaphe d'A. Fr. E. de Hornes) et Gabriel de Grupello (l'Espérance, le Jour et la Nuit). Parmi les sculptures se trouvent aussi des reliquaires en pierre ou plâtre (datant d'époques différentes) et des sculptures en bois, rassemblées dans la coupole du corps octogonal de la chapelle.

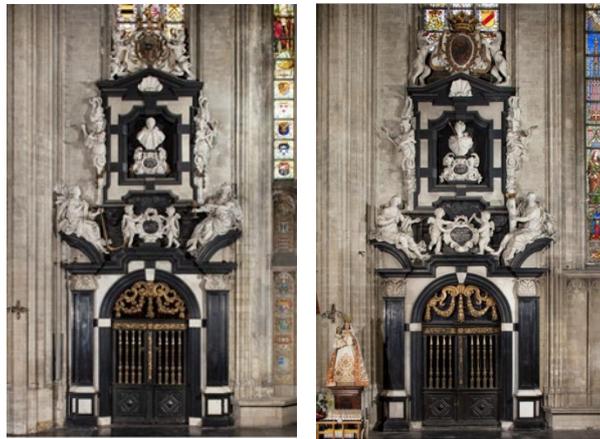
Les portails des chapelles de Tour & Taxis : à gauche, celui de la chapelle Saint-Ursule, à droite celui de la chapelle Saint_Marcou (Photos extraites du dossier de demande).

La date exacte de la construction du portail de la chapelle Sainte-Ursule n'est pas connue mais elle se situe après 1611 et avant 1690. Son pendant, qui orne l'entrée de la chapelle Saint-Marcou, date de 1690 et est de la main du sculpteur Joannes Michiels qui se conforma, pour plusieurs éléments, aux modèles présents sur le portail de la chapelle Sainte-Ursule.

Après le départ de la famille von Taxis à Francfort, la chapelle Sainte-Ursule n'est plus entretenue régulièrement et est victime d'actes de vandalisme commis à la Révolution française. Durant les XIX^e et XX^e siècles, plusieurs campagnes de travaux ont lieu, notamment pour palier à des infiltrations provenant des toitures. Certaines de ces interventions ont été exécutées de manière peu soignée comme le décapage des portails.

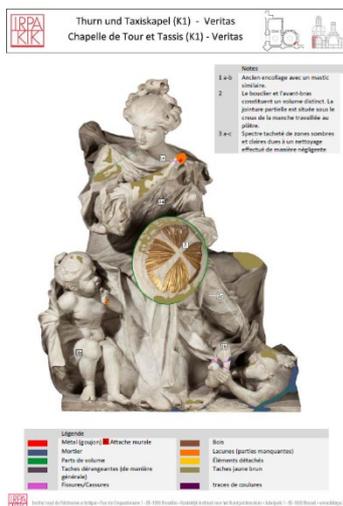
Fiche d'analyse d'une des sculptures localisant les matériaux et pathologies – extrait du dossier de demande (étude IRPA).

La demande porte sur un projet de restauration générale (intérieur et extérieur) de la chapelle Saint-Ursule ainsi que des deux portails des chapelles de Tour & Taxis. Le projet s'appuie sur une série d'études préalables exhaustives effectuées par l'IRPA dont une étude historique. Pour chaque élément et type de finition, on retrouve une analyse détaillant les matériaux, les techniques constructives, les pathologies et dégradations ainsi que les résultats de tests de nettoyage effectués et concluant sur une proposition de protocole d'intervention. Le tout est reporté sur des relevés détaillés. Le dossier comprend par ailleurs une étude climatique et une description des travaux (cahier des charges.)

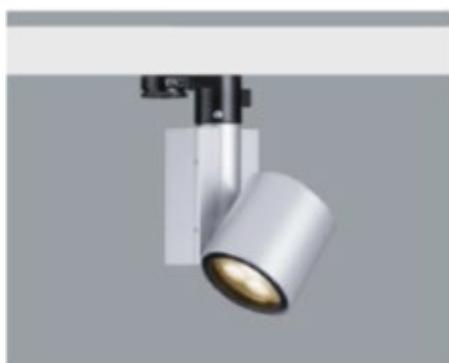
Modèle de spot proposé - extrait du dossier de demande

Pour ce qui concerne les appareils d'éclairage (spots), ***on réduira au maximum leur nombre et on optera pour des modèles le plus discret possible*** tant au niveau de leurs dimensions qu'au niveau de leur aspect. Ainsi, les spots prévus sur les parements en marbre noir devraient être noir (et ne pas avoir un aspect inox comme le renseigne les images reprises

dans la demande). Il en va de même pour ***le câblage, dont la teinte devrait être adaptée en fonction des différents décors et supports.*** A ce sujet, il est à noter qu'il n'est pas admissible de peindre les câbles après leur placement car cela risque de provoquer des dommages aux décors fraîchement restaurés. Il convient de ***chercher une autre solution pour adapter la couleur des câbles aux décors. Le mode de fixation des câbles sera détaillé en fonction des différents cas de figure et adapté aux différents supports.***

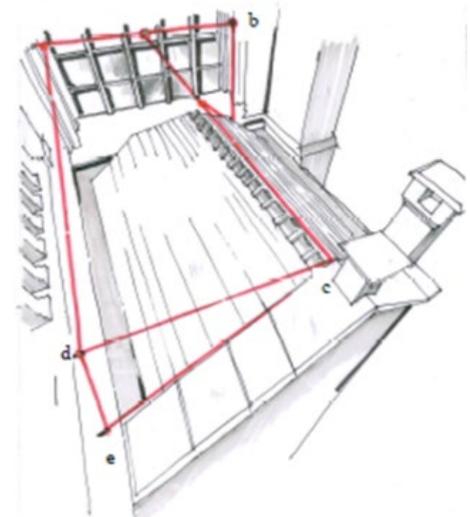
Dessin de principe des filets pour protéger les chéneaux - extrait du CdCh du dossier de demande

- il est prévu de tendre des filets de protection en nylon, teinte vert olive, au niveau des faîtières de la sacristie pour éviter l'encrassement et l'obstruction des chéneaux (poste 3.1 du cahier des charges). *La CRMS ne souscrit pas à l'ajout de ces éléments, qui sont par ailleurs très peu détaillés dans le dossier.* Il s'agit d'une intervention de faible qualité. En outre les déchets risquent de s'accumuler sur les filets et à terme d'altérer la vue vers le transept, le chevet, le sacrarium et la chapelle Sainte-Ursule. Le dispositif risque d'impacter sur le flux de lumière filtrant à travers les vitraux de la verrière du transept (et la fenêtre de l'avant-corps). Dès lors, la *Commission demande de supprimer ce poste et d'assurer en revanche un entretien régulier des chéneaux.*

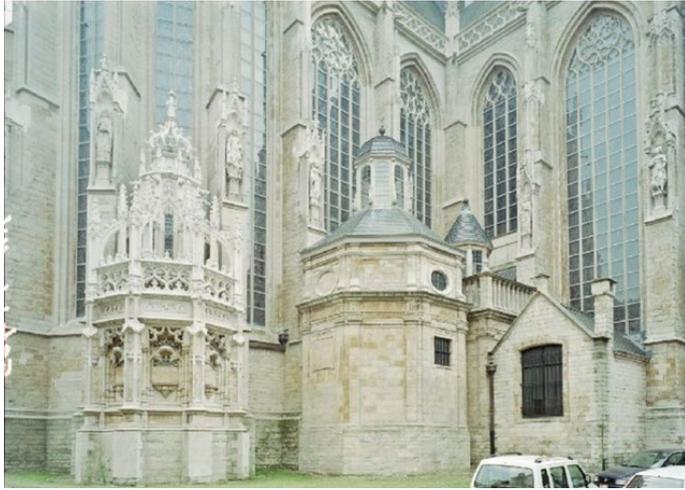
Vue extérieure de la chapelle Sainte-Ursule © Google Streetview

- le projet prévoit de placer un survitrage anti-UV et anti-effraction devant les vitrages des baies des lanternes des deux coupoles. Ces survitrages seraient fixés au moyen de deux nouvelles barlotières sur les barlotières existantes des vitraux des lanternes des coupoles (postes 4.1 & 4.2 du cahier des charges). **La CRMS constate que les détails de cette intervention manquent et s'interroge sur la pertinence de cette proposition. Le placement d'un vitrage anti-UV est-il nécessaire pour protéger les décors intérieurs ? L'avis de l'IRPA devrait être demandé. Si le survitrage s'avère indispensable à la conservation des décors (à apprécier par la DPC), il convient de soumettre les détails**
