COMMISSION ROYALE DES MONUMENTS ET DES SITES
KONINKLIJKE COMMISSIE VOOR MONUMENTEN EN LANDSCHAPPEN

Objet : BRUXELLES. Chaussée de Vilvorde, 144 – Pavillons d’entrée de l’ancien château Meudon
Restauration/restitution des deux pavillons.

Avis préalable de la CRMS

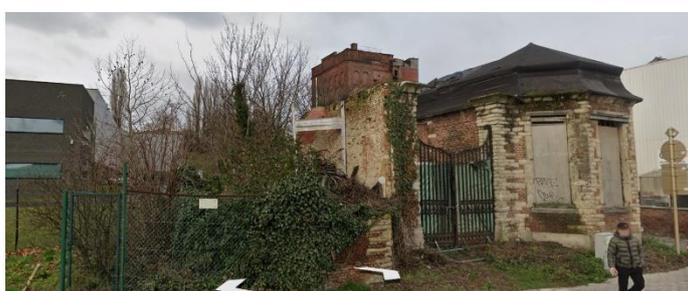
© StreetView

Depuis, l'environnement s'est fortement modifié, notamment par l'établissement d'activités industrielles. Il subsiste cependant un parc de 7ha ainsi que les pavillons qui sont dans un état de dégradation avancée (le pavillon sud est, pour grande partie, effondré et en ruine) et souffrent d'une décontextualisation à leur environnement.

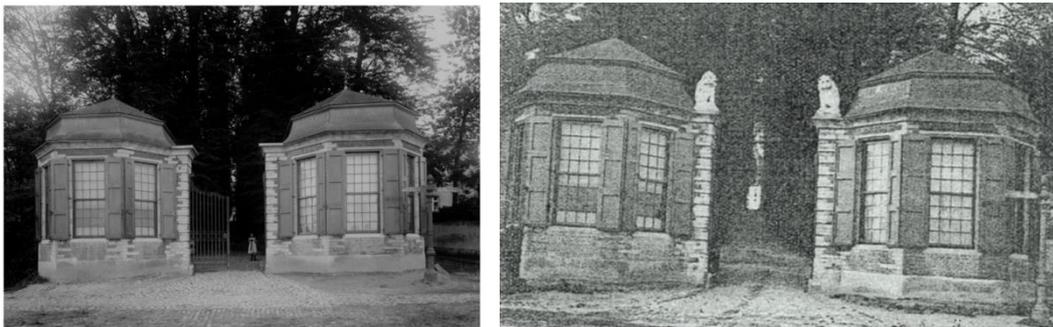
Photos historiques de 1900 (Albert De Ro) et de 1936 (Brabantsche Folklore)– extr. de l'étude historique jointe à la demande

- Restitution, sur base des photos historiques, du dernier état connu (ex. celui visible sur la photo de 1936 extraite de *De Brabantsche Folklore*), c'est-à-dire munis de châssis à guillotine à petits bois (dont certains vestiges sont toujours conservés) et de volets ;

L'opération devra également inclure les abords des pavillons tout en utilisant des matériaux typologiquement corrects et en gardant une zone pavée autour des pavillons, telle que visible sur les photos historiques. Les grilles doivent également être soigneusement restaurées.
