COMMISSION ROYALE DES MONUMENTS ET DES SITES
KONINKLIJKE COMMISSIE VOOR MONUMENTEN EN LANDSCHAPPEN

Objet : BRUXELLES. Rue du Bailli, 1 / avenue Louise, 191.

Demande de permis d'urbanisme portant sur la mise en conformité d'un accès à la terrasse depuis la rue, la modification des baies donnant sur cette terrasse et la transformation intérieure de l'horeca.

Avis de la CRMS

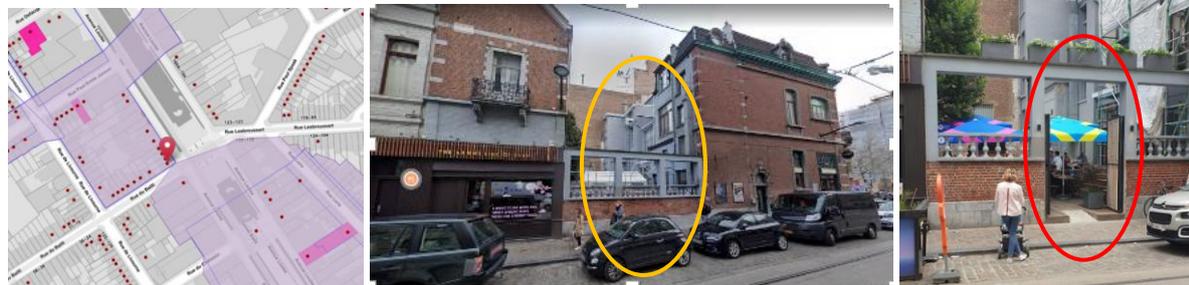
A gauche, extrait Brugis. Au centre et à droite, terrasse avant et après travaux (© Google maps)

La demande vise à régulariser l'aménagement d'un accès à la terrasse depuis la rue, la modification des baies donnant sur cette terrasse et la transformation intérieure de l'horeca. Ces modifications concernent des parties qui ont déjà été remaniées à plusieurs reprises, vu leurs affectations commerciales (les étages n'étant pas concernés). La CRMS n'émet pas d'objection à leur régularisation car elles n'ont pas d'impact patrimonial direct sur l'Hôtel Tassel ni sur l'Hôtel Solvay, tous deux inscrits au patrimoine mondial Unesco. Le modèle de porte serait cependant peu approprié eu égard à la typologie et la qualité architecturale de l'immeuble et mérite d'être revu.

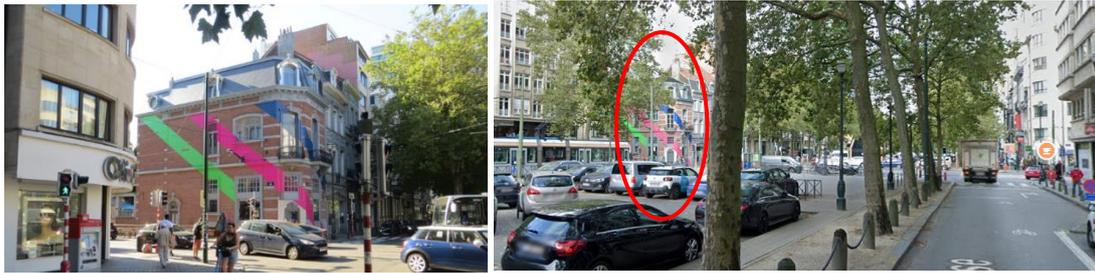
En haut, photo CRMS (2021). Ci-dessus, la façade vue depuis l'avenue Louise (© Google maps, octobre 2021)

En revanche, la CRMS considère que l'essentiel, s'il n'est pas dans les points qui figurent dans la demande de régularisation, réside davantage dans le bariolage de la façade de l'immeuble d'angle (côté Bailli et angle Louise). Composé de bandes de peinture verte, rose et bleue, cette intervention constitue une atteinte inacceptable et inutile sur un immeuble qui est contemporain à la création de l'avenue Louise. Sa localisation stratégique à l'angle des deux rues le rend particulièrement visible de très loin. L'intervention impacte ainsi directement le paysage urbain de l'avenue Louise et des abords de l'Hôtel Solvay qui compte parmi les édifices les plus prestigieux de Bruxelles.

En conclusion, si la CRMS n'émet pas d'objection à la demande de régularisation sollicitée dans la présente demande, elle demande cependant à la Ville de prendre les mesures qui s'imposent pour faire enlever les bandes de peinture et imposer le retour au pristin état des façades de l'immeuble dans les plus brefs délais.
