**Objet : SAINT-GILLES. Parvis de Saint-Gilles, 1 – Ancien Hôtel communal de Saint-Gilles**  
**Demande de permis d'urbanisme portant sur la rénovation partielle des façades et des toitures**

**Avis de la CRMS**

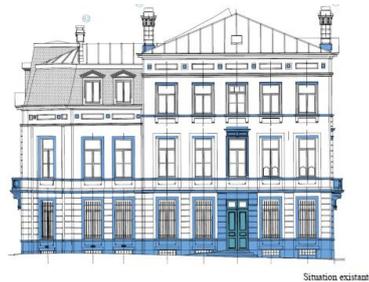
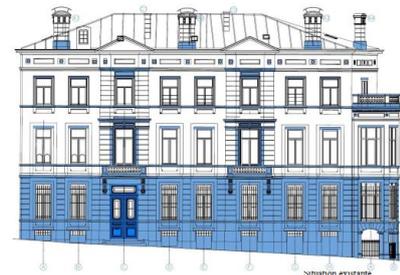
*Elévations existantes Parvis de Saint-Gilles et Rue des Kuulkappers. Images tirées du dossier de demande*

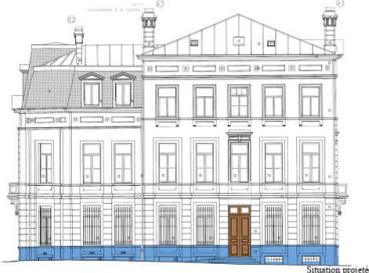
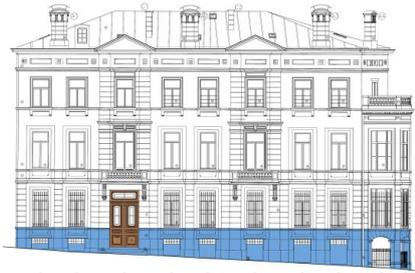
*Elévations projetées Parvis de Saint-Gilles et Rue des Kuulkappers. Images tirées du dossier de demande*

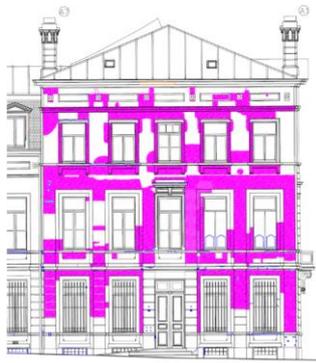
Relevés de l'étude pathologique.  
Image tirées du dossier
