Objet : BRUXELLES. Cathédrale Saints-Michel et Gudule.

Demande d'avis de principe portant sur la restauration des balustrades du parvis.

Avis de principe de la CRMS

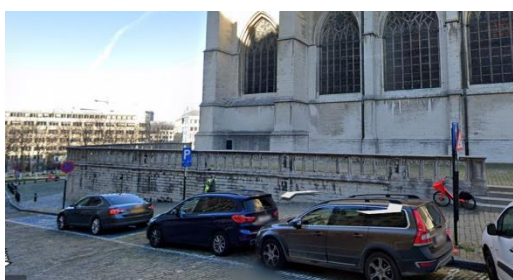
Balustrade existante – photo Streetview
