N/Réf. : **JET20018\_699\_PUN** **JETTE. Avenue de Jette, 225. Eglise de la Madeleine**  
V/Réf. : **KD/CC** (=totalité de l'église ainsi que façades, toiture et certaines parties de  
Réf. NOV **10/PFU/1857207** l'intérieur du couvent des Rédemptoristes inscrites sur la liste de  
sauvegarde comme ensemble, et comme site le jardin entourant le bien)  
**PERMIS UNIQUE** : régulariser les deux mosaïques dans les tympanus du  
porche de l'église et de la plaque métallique contre sa façade

**Avis conforme de la CRMS**

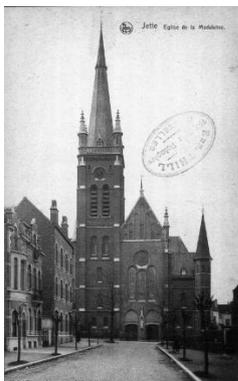
*A gauche, vue de la façade est de l'église (carte postale datée de vers 1964).  
Au centre et à droite, les mosaïques installées en infraction (extraits du dossier)*

Des photos relativement anciennes de la façade principale de l'église montrent que si les tympans étaient neutres (sans ornementation) au début des années 60, ils furent dotés à un moment donné d'écritures qui furent par la suite occultées pour faire place à des tympans neutres, peints en blancs avant de recevoir les mosaïques actuelles.

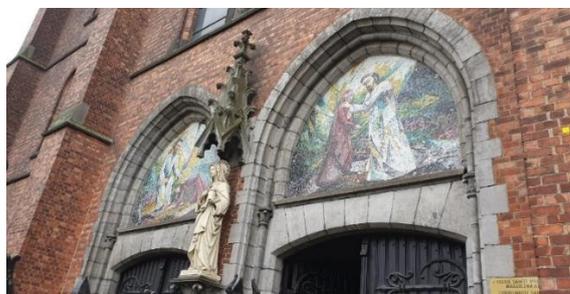
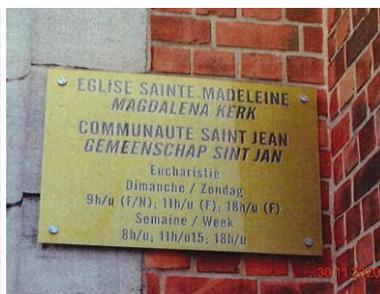
Suite à un passage d'un représentant du Département des Inspections et Sanctions administrative d'Urban (ISA) sur les lieux en date du 30/11/2020, il a été constaté la présence de trois dispositifs installés sans autorisation préalable sur la façade de l'église Sainte-Madeleine de Jette, à savoir deux mosaïques installées dans les deux tympans du porche d'accès à l'église et une plaque métallique contre la façade, à droite du porche.

La demande porte sur la régularisation de ces dispositifs installés sur la façade principale de l'église à l'occasion du centième anniversaire des Rédemptoristes à Jette. Les travaux ont été réalisés en 2007, à l'époque où le bien appartenait à un autre propriétaire. Les mosaïques présentes sur les deux tympans sont l'œuvre de Madame Meyvaert (atelier Mestdagh). Elles représentent deux scènes religieuses avec Marie-Madeleine. Ces œuvres sont présentes depuis une quinzaine d'années dans le paysage jettois.

La CRMS n'est pas opposée à la régularisation de ces deux mosaïques qui sont de qualité et dont l'iconographie, en rapport avec la sainte à laquelle l'église est dédiée, est cohérente. Ces interventions n'ont aucun impact préjudiciable à l'intérêt patrimonial du monument inscrit sur la liste de sauvegarde.

***En conclusion, la Commission émet un avis conforme favorable sur la demande de régularisation de l'installation des mosaïques et de la plaque car elles n'ont pas d'impact patrimonial sur l'église protégée.***
