BRUSSEL. Boterstraat, 38
(= behorend tot het beschermde geheel gevormd door de huizen aan de Boterstraat 28 tot 46: nr. 38 beschermd voor de totaliteit / UNESCO bufferzone)
OPVOLGING : Verbouwing en restauratie : behandeling van de voorgevel (zie ook het KCML advies van 21/02/2024)
Aanvraag van BSE – DCE van 29/01/2026

Advies van de KCML

ERFGOEDCONTEXT EN AANVRAAG

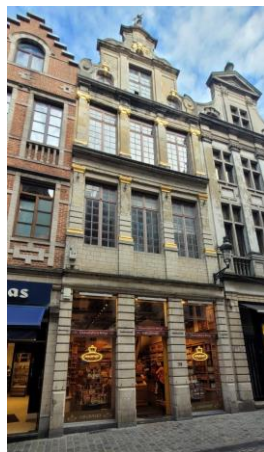
Erfgoedlocatie (© Brugis) en foto's uit het aanvraagdossier

Het besluit van 20/09/2001 beschermt als geheel de huizen aan de Boterstraat 28 tot 46 evenals de Ambachtengang. Het huis nr. 38 – voorwerp van deze aanvraag – is in zijn totaliteit beschermd en bevindt tevens zich in de UNESCO bufferzone rond de Grote Markt.

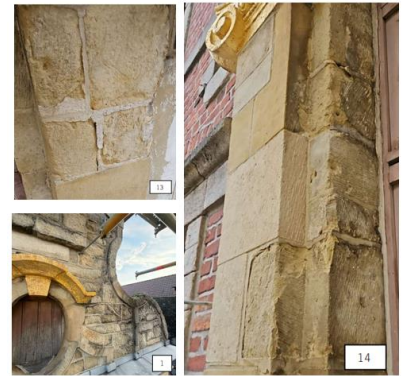
De werken zijn inmiddels aangevat en de voorgevel werd gereinigd. Er werd bevestigd dat de gevel is opgebouwd uit verweerde Ledesteen gecombineerd met zones in relatief intacte Massangis/Vaurion, alsook simillisteen en plaatselijk loskomende herstelmortels.

*Bestaande toestand van het gevelparement na reiniging,
foto's uit het aanvraagdossier*

Op basis van de vaststellingen in situ en na afweging van de verschillende scenario's werd geopteerd voor het zichtbaar behouden van het steenparement, met inbegrip van de verguldingen uit de jaren 1980, en dit te combineren met:

- het aanbrengen van een beschermende semi-transparante laag in de vorm van een sterk verdunde kaleilaag (eau forte),
- het voorzien van een zinken bekleding op de horizontale geveldelen om waterafvoer te bevorderen en verdere vochtgerelateerde verwerking te beperken.

De KCML brengt een gunstig advies uit over de vastgelegde behandelingswijze. De keuze om het gevelparement zichtbaar te behouden is vanuit erfgoedstandpunt te verantwoorden aangezien deze optie naar alle waarschijnlijkheid aansluit bij de historische toestand. Dit wordt ondersteund door de verzorgde steenverdeling en de verfijnde voegafwerking die in bepaalde zones nog duidelijk waarneembaar zijn.

Ook de voorgestelde conserveringsbehandeling, gericht op een duurzame instandhouding van het parement, is pertinent. De Ledesteen vertoont immers een schilferende verwerking ten gevolge van waterinfiltratie. Bovendien werden bij een eerdere restauratiecampagne, uitgevoerd door Rombaux, de voegen breder en met een harder morteltype dan oorspronkelijk uitgevoerd, wat heeft bijgedragen tot een versnelde verwerking van de stenen. Een homogeen, en waterafvoerend geveloppervlak is daarom noodzakelijk om verdere degradatie te beperken.

De Commissie merkt wel op dat het bijkomend hydrofoberen van de natuursteen, zoals in situ overwogen werd, weinig aangewezen lijkt, aangezien de voorgestelde kaleilaag op zich een vergelijkbare beschermende werking biedt : de kalkcomponent in de kalei zal zich binden met het steenoppervlak, met een effect dat vergelijkbaar is met een hydrofobeermiddel.
